## 検査記録を用いた鉄道縦桁支承部の変状発生傾向分析

四国旅客鉄道株式会社 正会員 ○増田 雄輔  
阿南工業高等専門学校 正会員 角野 拓真

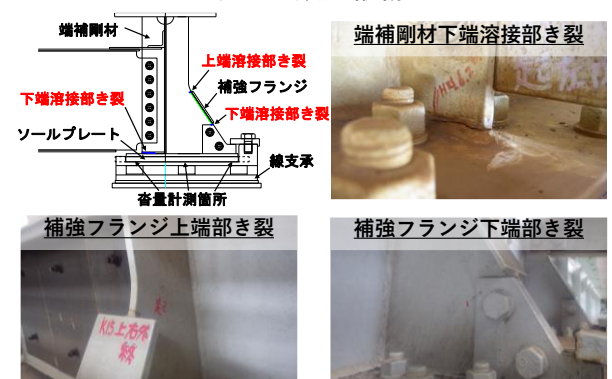
端補剛材下端の疲労き裂は、コバ面の端補剛材側溶接止端から発生し、腹板に向かって溶接止端部を水平に進展する。補強フランジ上下端の疲労き裂は、補強フランジ上下端における端補剛材コバ面から発生し、端補剛材を切断するように腹板下端に向かって斜めに進展する。

図2 鉄道縦桁に発生している疲労き裂

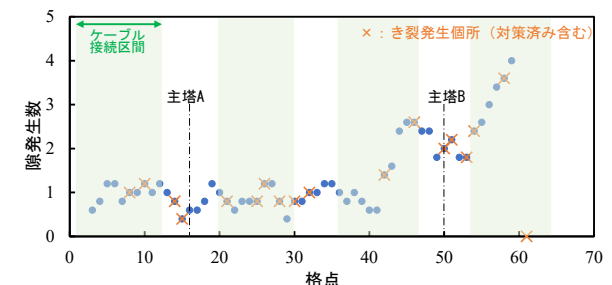
(a) 櫃石島橋りょう（斜張橋）

図3 隙発生数分布

斜張橋である櫃石島橋りょうでは、ケーブル接続区間と非接続区間の境界で節となるように隙発生数が分布していることがわかる(図3(a))。隙の発生には主構を支持する条件が関係している可能性がある。同図には、疲労き裂発生箇所を×印で示している。疲労き裂発生箇所は、隙発生箇所数に関わらず橋りょう全体に分布しており、隙発生箇所数との明確な相関はみられなかった。吊橋である下津井瀬戸大橋において、×印で示す疲労き裂発生箇所は、隙発生数の多い格点に集中する傾向にあり、隙発生数と疲労き裂発生箇所には一定の相関があると考えられる(図3(b))。

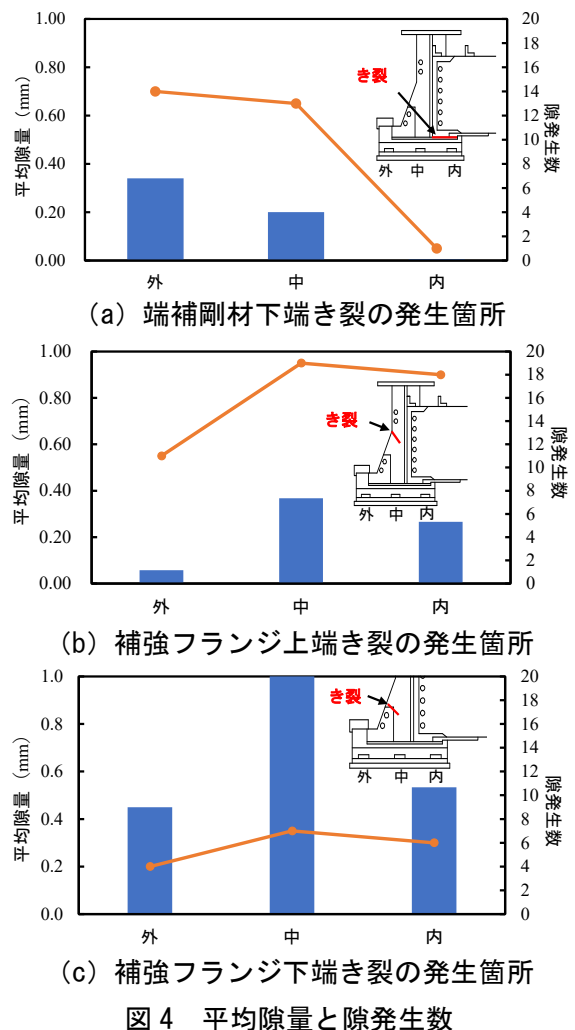
端補剛材下端と補強フランジ上下端に疲労き裂が発生した箇所について、外中内ごとの平均隙量と隙発生数を図4に示す。図より、端補剛材下端と補強フランジ上端に疲労き裂が発生した箇所では、端補剛材下端のき裂発生箇所で内側、補強フランジ上端のき裂発生箇所では外側の隙量が他と比較して小さい。これらの結果は、支承部が橋軸直角方向に不均等支持されたことによって列車通過時に局所的な応力が発生し、疲労き裂につながったという既往の文献<sup>1),2)</sup>の結論と合致している。

図4 平均隙量と隙発生数

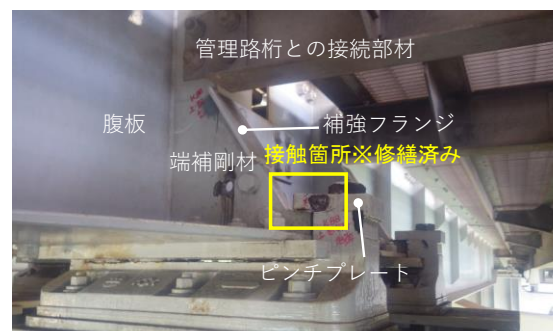
補強フランジ下端に疲労き裂が発生した箇所については、外中内いずれの隙量も相対的に大きく、疲労き裂発生原因に直結するような特徴はみられなかった。一方、補強フランジ下端に疲労き裂が発生した支承部の67%は、端補剛材下端の拡幅部上端とピンチプレートの下面が接触していた(図5)。接触の原因は、鉄道縦桁と平行して設置している管理路桁が、両桁の接続部材を介して鉄道縦桁を持ち上げていること等が考えられる。これらのことから、補強フランジ下端の疲労き裂発生原因は、列車通過時に鉄道縦桁が内側に転倒する挙動をピンチプレートによって押しつけることで、補強フランジ下端に引張応力が生じたこと等が考えられる。

図5 端補剛材とピンチプレートの接触
