トラス橋上横構切欠き部き裂の発生原因究明と検査手法の検討

東海旅客鉄道株式会社 正会員 藤本 大輝

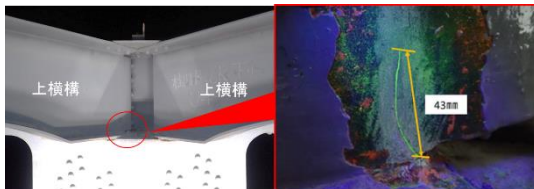
東海道新幹線の鋼橋では、2年に1回の全般検査にくわえて、概ね10年周期で鉄けた特別検査を実施している。近年、トラス橋の上部については、トンネル点検作業車を活用することで、直近からの詳細な検査を行っている。その中でトラス橋の上部構造の上横構切欠き部に疲労き裂が確認された(写真-1)。このき裂は、東海道新幹線では、過去に事例のない部位で発生しており、発生原因は未解明で修繕方法も未検討である。そこで、上横構切欠き部き裂の発生原因究明及び検査手法の検討を行ったのでその内容を報告する。

写真-1 トラス橋上横構切欠き部き裂

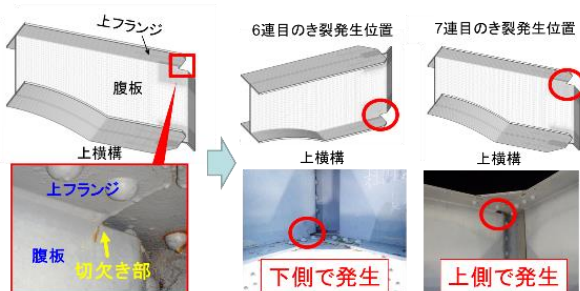
対象橋梁は下路トラスで支間長 60.0mである。曲線半径 2000mでカントが 180 mmの曲線区間に位置している。き裂は上横構のフランジが腹板と接合されていない切欠き部で発生しており、上横構の上側・下側で発生位置が異なっている(図-1)。

図-1 上横構切欠き部き裂発生位置の違い

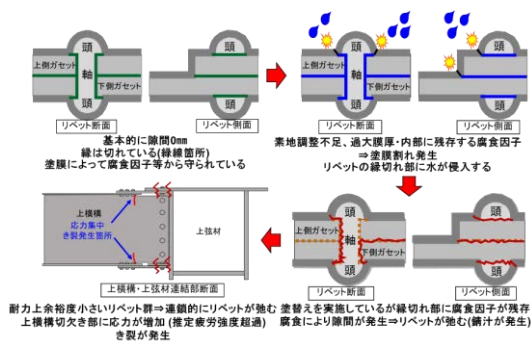
図-3 塗膜割れ発生メカニズム

ット周りで素地調整不足が原因の過大膜厚や塗装内部の腐食因子残存により塗膜割れが発生し、リベットの縁切れ部に水が侵入することで腐食が発生・進行する。腐食によりリベット軸周りで隙間が発生し、リベット1本が弛むと連鎖的に全数のリベットが弛み、上横構切欠き部で推定疲労強度を超える応力状態となり、き裂が発生したと考えられる。

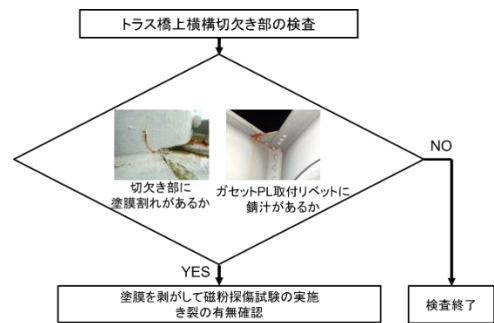
図-4 上横構切欠き部のき裂を見逃さない検査フロー

リベットの錆汁に着目し、上横構切欠き部を詳細に検査することがき裂の早期発見に繋がる。そのため、トラス上部構造を検査する際の着眼点を検討し、検査時のフローを作成した(図-4)。これまでトラス橋上横構切欠き部の検査時、切欠き部にき裂発生に伴う塗膜割れがないか確認し、塗膜割れがあれば、磁粉探傷試験でき裂の有無を確認してきた。今回の成果に基づき、塗膜割れに至っていない小さなき裂も発見するため、検査内容に上横構ガセットプレート取り付けリベットの錆汁の確認を追加し、錆汁が確認された場合は磁粉探傷試験を行うフローとした。
