鋼箱桁橋りょう内き裂変状の原因調査と当板修繕報告

新潟支社管内のA橋りょうは、溶接構造箱型断面上路プレートガーダー（以降、箱桁と記載）で、全8連の単純桁である。全8連の内、図1に示す2連目において箱桁内の補剛材下端部のき裂、縦・横リブ交差部のき裂が確認された。図2は変状の外観である。当該箇所に対して無対策であれば、箱桁腹板にき裂が進展、あるいは横リブが破断し、列車の安全走行に支障をきたす恐れがある。本稿では、ひずみゲージを用いた応力測定による変状発生原因の整理、及び補剛材下端部における変状箇所の当板修繕工について報告する。

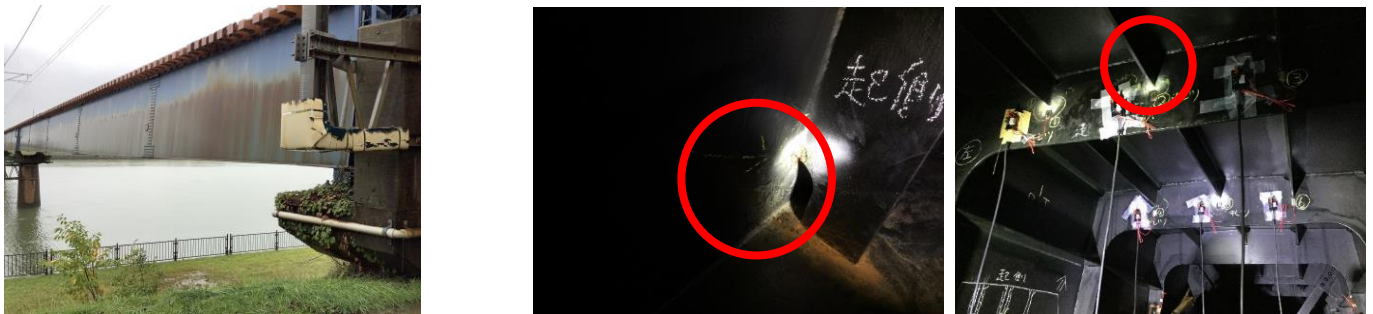
図2 き裂発生箇所（左図：補剛材下端部 右図：縦・横リブ交差部）

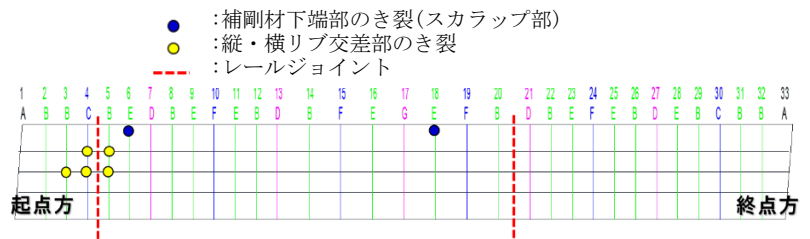
図3 A橋りょう（2連目）位置変面略図

箱桁内部にて発生した変状と応力測定を行った箇所について図3に示す。2連目の平面図であり、横線が縦リブ、縦線が横リブを表している。図4は応力測定を行った各断面図、及び測定を行うために張り付けたゲージの位置を①～⑥として示す。

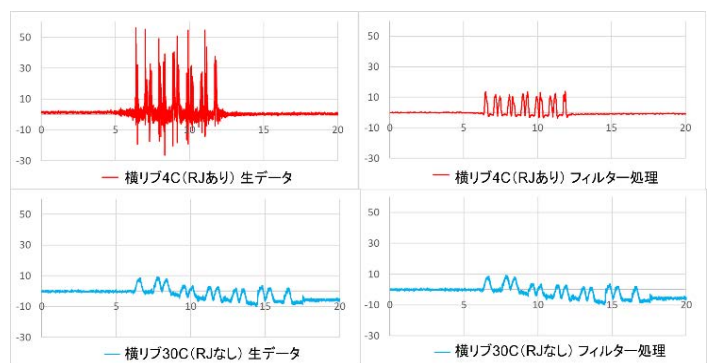
図5 横リブ下縁側発生応力

図5に横リブにおける応力波形、左図は測定生データ、右図はローパスフィルター処理後の結果を示している。左図の生データについて、レールジョイントを持つ4C断面においては比較的高い応力が発生しているが、レールジョイントの無い30C断面においては応力が高くない結果となった。また、フィルター処理後の応力波形より、列車の車軸が横リブ上を通過するたびに荷重が0に
