多支点構造を有する鋼橋の改良計画

東日本旅客鉄道株式会社 正会員 ○山村 拓也
東日本旅客鉄道株式会社 吉松 直貴

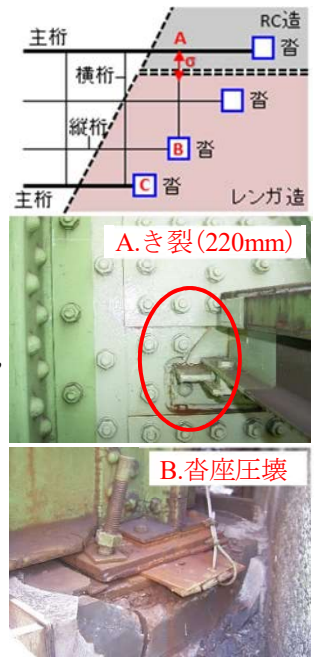
図-1 変状位置及び写真

主な変状位置及び写真を図-1 に示す。変状内容は「A. ニーブレース付近のき裂(220mm)」「B. 縦桁沓座の圧壊」「C. 主桁のアオリ」である。

変状 A のき裂は 2003 年と 2008 年に当て板補修を実施

しており、縦桁支点部のアオリにより縦桁および横桁連結部に繰返し応力が生じ、疲労き裂が発生している。従って、疲労き裂の抜本的な改善には縦桁支点部のアオリを解消する必要がある。

変状 B の縦桁沓座の圧壊は、下部工の不等沈下に伴う主桁のアオリ(変状 C)に起因する変状であった事から、沓座の修繕及び主桁のアオリを解消する必要がある。

対策工として、き裂(変状 A)に対する当て板補修工及び、縦桁沓座圧壊(変状 B)に対し、既設のモルタル製の沓座から鋼製沓座への取換えを実施した。

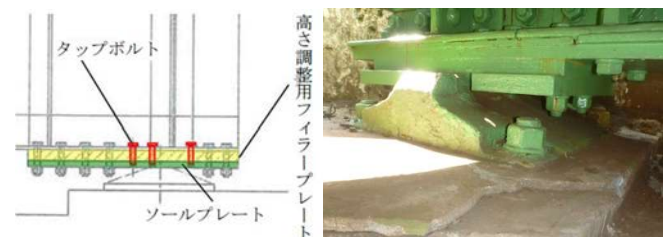
図-2 主桁沓対策工

右縦桁支点部(変状 B)のアオリ量が 10.1mm⇒1.64mm に解消された。また、横桁上フランジの橋軸直角方向応力(図-1.σ)は 30.4N/mm²⇒10.9N/mm²に減少し、修繕の有効性を確認する事が出来た。現在は調整用のファイラープレートを継ぎ足すことによりアオリを抑制している。

また、主桁のアオリ解消の為、主桁の沓の取換えを実施した。下部工の不等沈下が進行中であった事から、図-2 に示す通り、再度アオリが発生した際に調整用のファイラープレートを追加する事で、簡易にアオリの解消が可能となる構造とした。

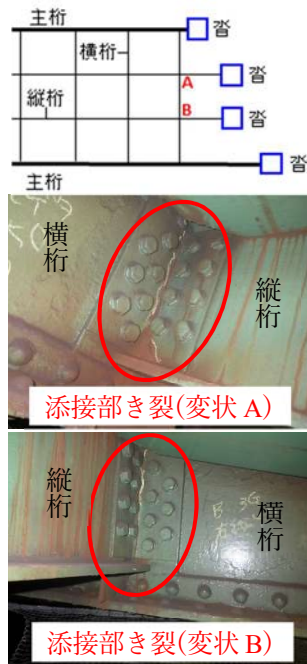
図-3 変状位置及び写真

しかし、2016年の検査において、図-3に示す通り縦桁横桁添接部にき裂を確認した。これは縦桁支点部のアオリにより、縦桁・横桁添接材上部に繰り返し応力が生じた為だと考えられる。

応急対策としてき裂が発生した添接板の交換を実施した。

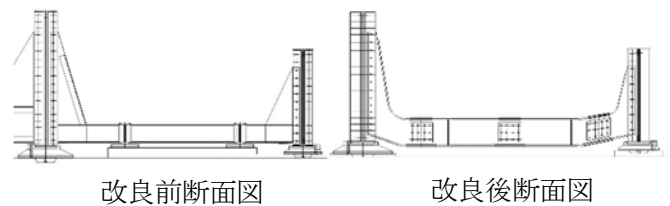
図-5 改良設計図(桁端部断面図)

2021年度に支点部にアオリが発生している同種構造の橋りょうについて改良工事を実施した。当該の橋りょうは下路鉸桁構造であり、端支材は有しているが、横桁がない多支点構造であった。橋りょう概要を表-3に示す。施工は縦桁支承の撤去及び端横桁の新設を行った。設計図を図-5に示す。

ジャッキを用いて桁を浮かせ端縦桁沓座を撤去した後、ライナープレートを用いて既設支材の仮受けを行った。その後、既設端支材の撤去及び新設横桁の取り付けを行った。横桁の撤去・取り付けは図-6に示すように4分割で施工することで、レールの破線をせずに施工を行った。
