## 鋼橋塗替塗装における水系塗膜剥離剤の施工報告

本州四国連絡高速道路株式会社 正会員 ○溝上 善昭  
 本州四国連絡高速道路株式会社 中山 義雄  
 本州四国連絡高速道路株式会社 大隅 俊陽  
 株式会社阪南工務店 久禮 善生

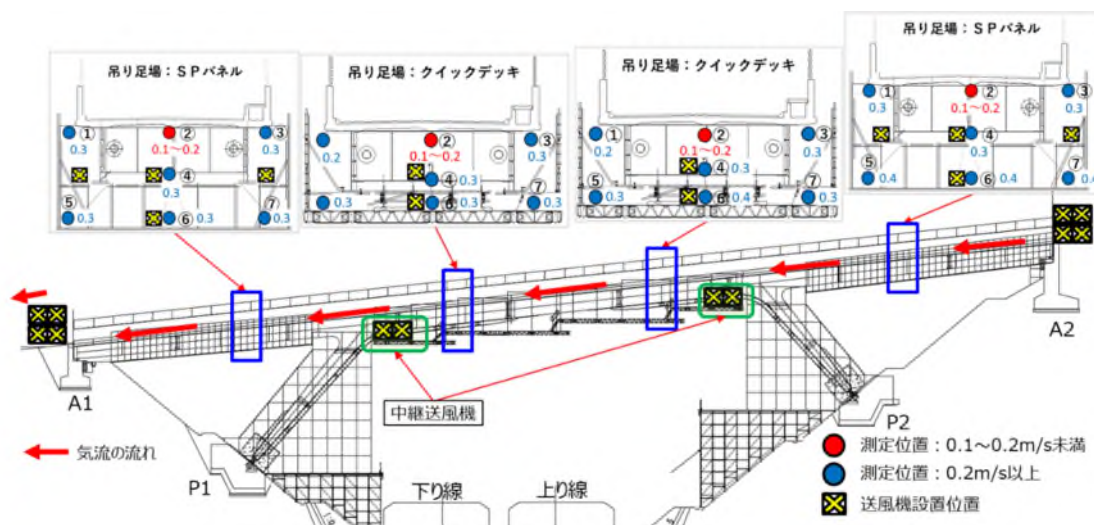
図-1 換気状況概要

- ① プッシュプル換気能力は2倍とし、中間2カ所に中継送風機を設置した。また、換気状況を事前測定(図-1、写真-1)し、横桁付近では空気が流れが無かったため、中継送風機へフレキシブルダクトを追加し、作業箇所は必ず送風状態であることを確認した。
- ② 休憩時には必ず防護服を脱ぐこととし、マスクを最後に外すなど防護服等の着脱方法を徹底させた。また着脱個所にクリーンルームを設置し、VOC濃度の監視も強化した。(VOC測定結果:表-3)。
- ③ 高温状態で材料が気化しやすいため、中毒と熱中症対策の両方が必要な夏季の作業はしない。また、作業は45分ごとに15分の休憩とし、3人/パーティ(吹付、ホース等介錯、ネタ場)で行うことから、同一の従事内容を1.5時間/人日以上に実施しないよう順番に行った。
