## ASRの疑いがあるボックスカルバートの詳細調査及び補修計画

基礎地盤コンサルタンツ株式会社 正会員 ○佐保 亮輔  
 基礎地盤コンサルタンツ株式会社 正会員 高本 博昭  
 基礎地盤コンサルタンツ株式会社 正会員 笠井 真吾

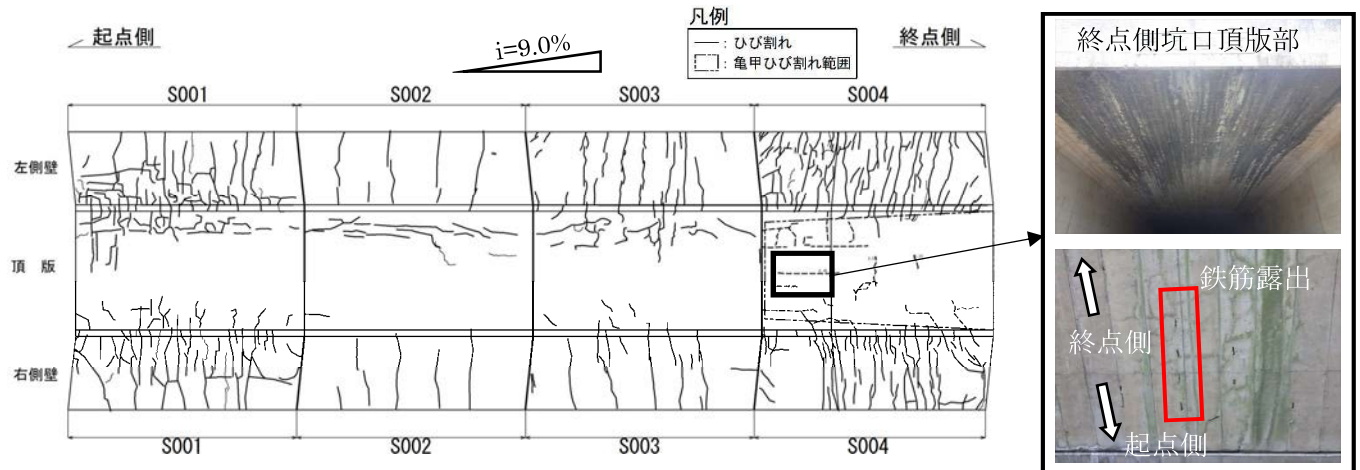
図1 対象トンネル変状概要

平成8年に県から市に移管され、移管後は遠望目視での日常パトロール点検にてトンネルの状況を確認している。今回実施した近接目視による定期点検の結果、図1のように全線にわたり頂板部、側壁部にひび割れが確認された。そのうち、終点側坑口部ではアルカリ骨材反応（以下、ASR）が原因と考えられる変状（亀甲ひび割れ、変色）が確認された。

図1に示すように終点側坑口部で確認したひび割れ、変色（一部鉄筋露出）の発生原因として、多種多様な要因（疲労、拘束、ASR、凍結融解等）が考えられたが、表1に示すトンネルの条件から、変状の発生原因は「ASR」であることを想定し、一般的な近接目視・打音調査に加えて、発生要因における詳細調査を実施した。（表2）

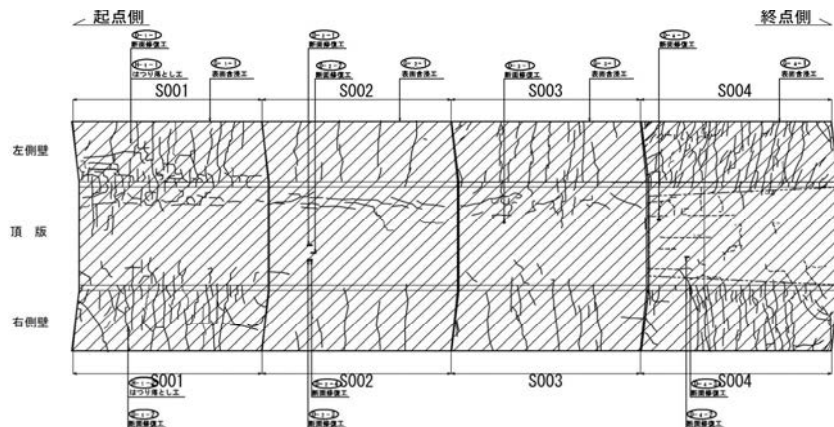
図4 補修対策計画

これまでの調査により、終点側坑口部で確認された変状の要因は、トンネル坑外からの雨水と骨材が反応し吸水膨張によりひび割れが発生したものと判断した。また、終点側坑口部以外のスパンにおいても、室内試験の結果、膨張を示す傾向が確認されたため、図4に示すようにボックスカルバート全面に対し劣化因子の浸入を防ぐ補修計画（ひび割れ補修、断面修復工、表面含浸工）を立案した。

対策工種	条件	工法
ひび割れ対策	① ひび割れ幅 0.2 mm ≤ t < 1.0 mm	① ひび割れ注入工(3種) + 亜硝酸リチウム) ② ひび割れ充填工(シーラント系)
	② ひび割れ幅 1.0 mm ≤ t	
断面修復工	ひび割れ沿いのうき・鉄筋露出箇所	左官工法(ポリマーセメントモルタル)
表面保護工	本トンネル全周(劣化因子の遮断・抑制)	表面含浸工

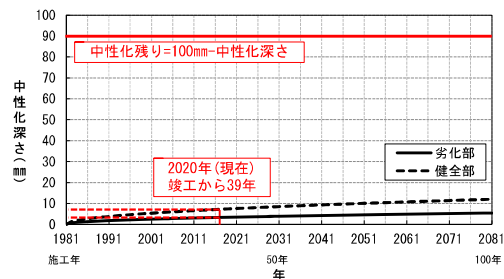
図2 中性化予測グラフ

①中性化試験：表3に示すように、中性化深さ平均で劣化部3.3mm、健全部で7.5mmである。√t則で算出した中性化予測グラフを図2に示す。試験の結果、現時点では中性化による影響は受けていない、つまり変状原因の主要因が中性化によるものでないと判断した。

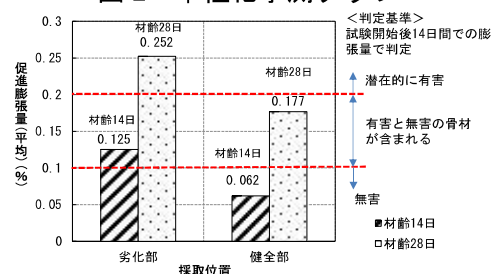
図3 残存膨張量試験結果

②残存膨張量試験：カナダ法による判定基準にて膨張量の判定を行った。図3に示すように、劣化部では「有害と無害の骨材が含まれる」、健全部では「無害」という結果が得られた。しかし、劣化部・健全部ともに膨張を示す傾向が見られた。
