## 車載式電磁波レーダによる舗装内部のひび割れ検出について

西日本高速道路エンジニアリング中国(株) ○高砂 圭司  
ジオ・サーチ(株) 荒川 大治郎

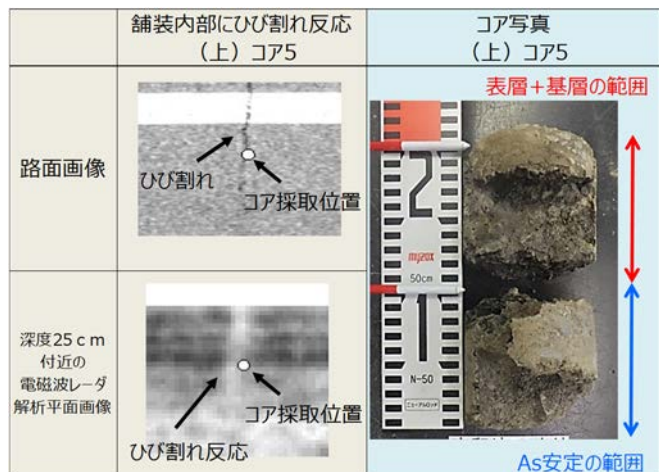
図-2 コア採取位置例と結果比較

コア採取は、事前に電磁波レーダで測定し、解析の結果、反射応答の強度が高い箇所(技術者が画像解析により変状の可能性が高いと判断)で実施した。現地は、FWD測定で表層~As安または、表層~基層まで劣化と判定された区間である。結果6箇所中、5箇所が事前予測と一致的中率は83%と高い値となった。

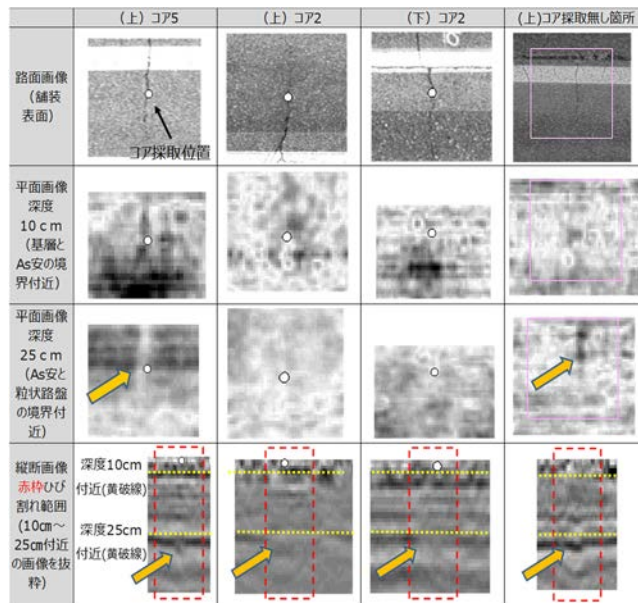
※ ひび割れの疑いのある画像の特徴的な部分を示す  
図-3 層境界に着目した電磁波レーダ解析結果抜粋

解析結果の特徴として物性(比誘電率)の異なる上層路盤(As安)と下層路盤(粒状路盤)の層境界では、明瞭な反射波が得られている傾向が複数箇所あった。図-3 に抜粋して示す。

これより、基層と上層路盤の境界(深度10cm付近)では明瞭なひび割れの反射波が得られていないが、上層路盤と下層路盤の境界(深度25cm付近)でひび割れの特徴を有する信号が比較的確認できた。また縦断画像は、ひび割れ位置の深度25cm付近で層境界が乱れる、もしくは、途切れるような特徴があり平面画像よりもひび割れを示す特徴が強く出る傾向にあった。さらにコア採取箇所以外にも同様の傾向で内部にひび割れ有りと推測するものが、

複数確認できた。
