ウガンダ国道へのアセットマネジメント導入に向けた道路診断の試行

清水建設 正会員 ○稲田 裕
 清水建設 大塚 隆寛
 清水建設 加藤 雅裕

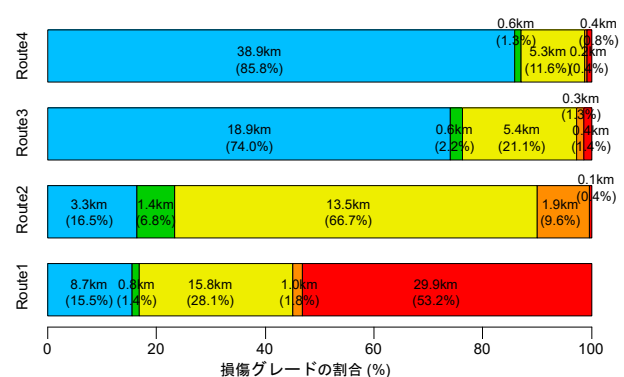
図4 路線ごとの状態の比較

iii) 診断結果の分析：各路線の損傷状態の比較として、得られた損傷診断データから各グレードに属する路線長とその割合を求めた結果を図4に示す。Route1では状態が一番悪いグレード5の割合が50%を超えており、補修等の対策が必要な場所が多い。一方、Route4ではグレード2以下の健全な路線長が大半を占め、対策が必要なグレード4以上の割合は1.2%程度に留まっている。このような対象路線ごとの状態の比較により、維持管理の対策優先度の判定や補修計画の立案を行うことが可能である。

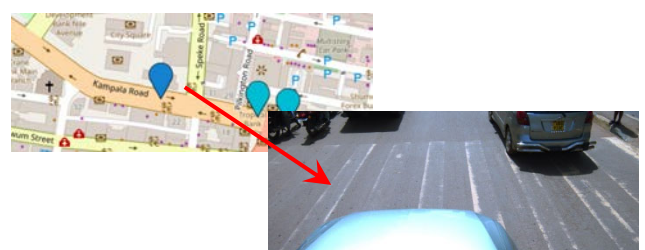
図5 横断歩道の地図情報と画像

UNRA へのヒアリングで、交通制御/安全上重要な信号や横断道路のような道路施設の日常管理が課題として挙げられた。我々の道路診断手法では前述のように、周辺施設の位置や画像を記録し、システム上で管理できる。今回の調査では、道路表示・信号・横断歩道・ガードレールのデータ化を行った。横断歩道の例を図5に示す。位置が地図上に表示され、対象施設の画像と損傷程度等の情報を確認できる。
