大規模急傾斜地における ICT 技術を活用した検査の省力化

ー九州新幹線 三ノ瀬トンネルー

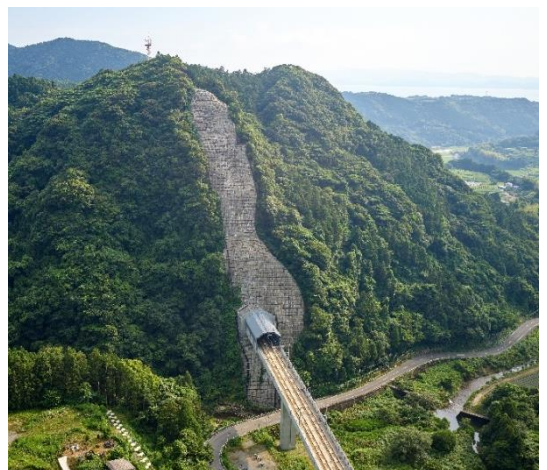
写真 1 斜面全景

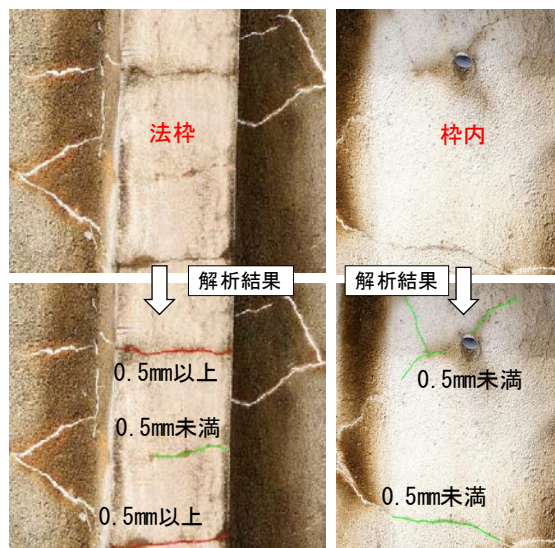
画像から、法枠および枠内にて、ひび割れ幅0.5mm以上が視認できる精度で撮影できており、事前を目視により実施したひび割れ調査結果とおおむね整合していることが確認できた。なお、ひび割れ幅に応じて、ひび割れを自動分類することが可能であることも確認された（図3）。

図3 ひび割れ状況
