## 軌道パット挿入による分岐器内高低変位解消に関する報告

東日本旅客鉄道株式会社 正会員 ○小林 聡一  
 東日本旅客鉄道株式会社 非会員 大原 駿  
 東日本旅客鉄道株式会社 非会員 山口 晋

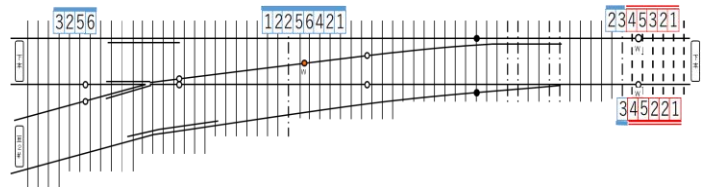
図-2 施工位置（62号）

施工にあたり、分岐器内における落ち込み量を確認するためにレベル測量を実施した。また、その結果を踏まえ分岐器用の軌道パット及びプラスチック製の軌道パット（PA板）挿入によるレール面整正を実施した。挿入箇所とパット厚さ（mm）を図-2（62号）及び図-3（64イ）に示す。なお、図-2,3におけるマクラギの長一点鎖線は合成マクラギを示し、点線はPCマクラギ、通常線は木マクラギを示す。また前端部分の変位が大きい部分（数字上に二重線がある区間）については、あおりがあることから、動的な軌道変位を解消するために総つき固めを同時に施工した。なお分岐器リード部やクロッシング部については、水準変位が発生していたことから、片側に軌道パットを挿入している。

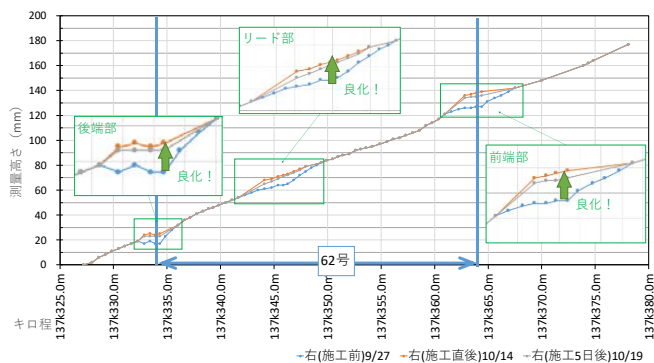
図-4 測量結果（62号：右レール）

施工前後の測量結果を図-4（62号）、図-5（64イ）に示す。図-4より、軌道パットを挿入した前端・リード・後端において目立った落ち込みがあったが、施

工後は軌道パット挿入及び前端部（終点方）の総つき固め+軌道パット挿入により、それらの落ち込みを最大で12mm、持ち上げることができた。

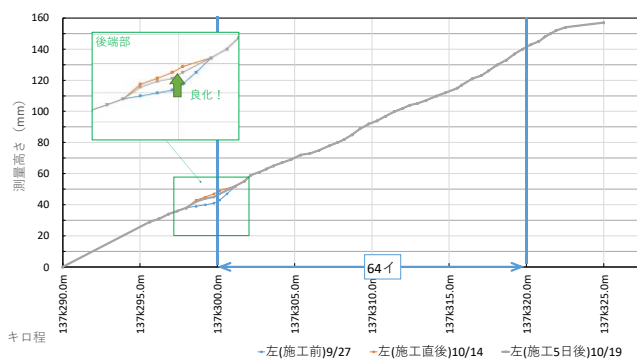
図-5 測量結果（64イ：左レール）

図-5より、軌道パットを挿入した後端部（起点方）にて、最大で6mm持ち上げることができた。このことから、軌道パット挿入による軌道の良化が見られたことがわかる。

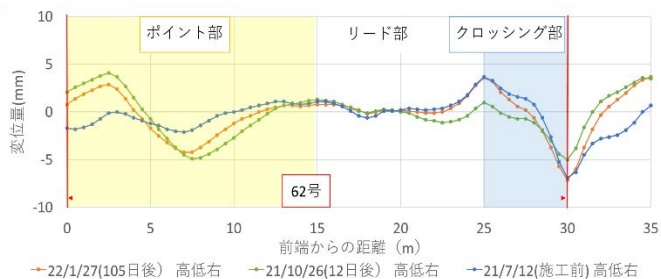
図-6 62号高低変位（右レール）

タイププレート挿入及び総つき固め実施（10/14ヨ）前後における軌道変位検査の結果から、軌道変位の状況を確認した。結果を図-6（62号）、図-7（64イ）に示す。図-6及び図-7より、施工前では基準値超過が発生していたが、施工12日後（10/26）は基準値超過が発生していないことがわかった。また多くの施工箇所は施工後の軌道変位進みも3mm程度と少ないことがわかる。しかしながら、図-6より62号分岐器後端部では施工105日後（1/27）には元に戻っている。図-7についても、軌道変位進みがみられるが、図-6と比べ軌道変位進みが遅いため、-5mm以下で推移している。なお、水準変位についても同様に確認したが、高低変位と同様の傾向となっていた。引き続き

図-6の後端部において軌道変位が戻ってしまった理由を確認するために現場調査を実施した。その結果、当該箇所においてはバラストの細粒化が確認できた。このことから、碎石の細粒化により軌道変位が進行してしまったことがわかった。そのため、軌道パット挿入前に、道床入替などの碎石を更新する作業が必要となることがわかった。
