トンネル漏水箇所におけるレール損傷の原因とレール曲げ応力の調査

鉄道総合技術研究所 正会員 ○細田 充
 鉄道総合技術研究所 正会員 相澤 宏行
 鉄道総合技術研究所 正会員 山本 隆一

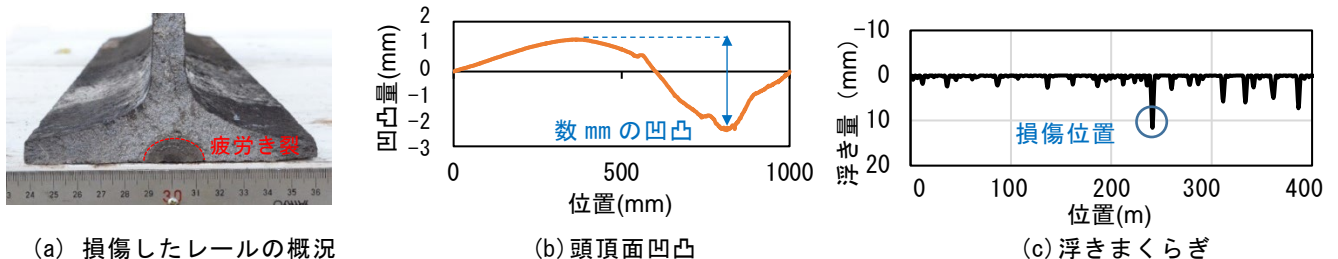
図1 トンネルの漏水箇所 で損傷したレールの分析例

- (1) 損傷現場では、漏水が確認されていた。しかし図1(a)の写真に示すように腐食による断面減少やレール底部の顕著な減肉は認められていない。き裂はレール底部から発生していた。
- (2) レール頭頂面が局所的に摩耗し、数 mm 程度の大きな凹凸(波長 1m 以下)が生じていた(図1(b))。
- (3) 軌道検測データを分析し、破断箇所近傍では浮き量 10 mm 以上の浮きまくらぎが発生していた(図1(c))。

以上、破壊起点となったレール底部の腐食状態は軽微であったが、頭頂面凹凸および浮きまくらぎの影響で列車通過時に著大なレール応力が発生し、損傷したものと推定される。

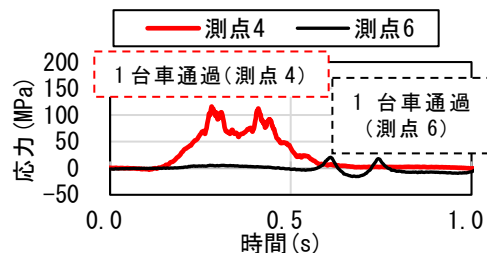
図3 列車通過時のレール応力の波形

図3に, ある車両の1台車(2輪軸)が当該区間を走行した際の測点4,6におけるレール応力の波形を示す. 時間0.3~0.5秒において, 測点4に2つのピークが表れており, 測点6と比較して明らかに大きな応力が発生していることがわかる.

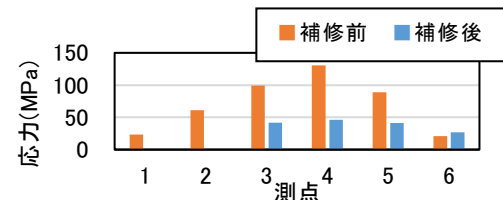
図4 各測点のレール応力

図4に各測点の輪軸通過時のレール応力のピーク値の平均値を示す. ここでは, 計8列車の各輪軸が通過した際のピーク値を各測点で集計し平均化した. 測点4の値が最も大きく, 測点4から離れるに伴い応力が小さくなっていることから, 凹凸量, 浮き量に伴い, レール応力が大きく変動することが示唆されている. 図5に輪重とレール応力の関係を示す. 測点4と6の差は100MPa以上になっており, 同じ輪軸が走行しても, 軌道状態の違いで発生するレール応力が大きく異なることがわかる. また, 軌道の補修後は, 補修前と比較して応力は明らかに小さくなり最大で60MPa程度の応力となっている.

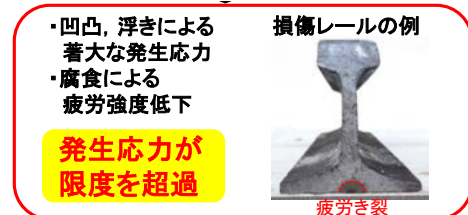
図6 当該レール損傷の発生メカニズム

図6に当該レール損傷の発生メカニズムをまとめた. 漏水箇所では, 局所的な頭頂面凹凸と浮きまくらぎが発生し, その影響でレール応力が増大する. また, 腐食により疲労強度も低下するため, レール応力が限度値を超過し損傷を発生させる. そこで, レール応力と疲労限度に対応した健全度を以下のように提案する.

・凹凸, 浮きによる著大な発生応力
・腐食による疲労強度低下
発生応力が限度を超過
損傷レールの例
疲労き裂

ここで, f_h は健全度, σ_m はレール応力, σ_c は疲労限度である. 頭頂面凹凸と浮き量は, レール応力との相関が高いことから, この関係を上記の測定結果等から予め求めておけば, 営業線で検出された頭頂面凹凸と浮き量からレール応力を推定することができる. これにより, 提案した健全度が算出され, 処置すべきレールの優先度が明確になり, 当該損傷を防止することが可能であると考えられる.
