## コンクリート道床耐塩害性防振まくらぎの劣化状況と今後の課題

(株)メトロレールファシリティーズ 正会員 大澤純一郎 後藤 洋次  
高橋 繁夫 岡田 亮平 堀内 勇希  
東京地下鉄株式会社 杉木 将太

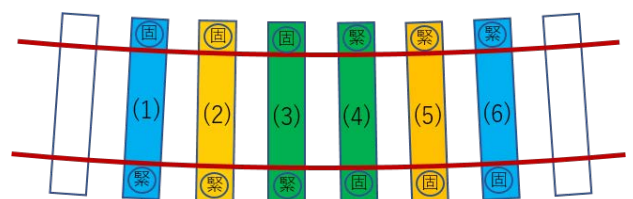
図1 観察対象まくらぎ

図1の(1)、(6)に50NPL4PP用、(2)、(5)を初期型、(3)、(4)に改良型を敷設した。また、PCまくらぎはポストテンション方式で製作されており、(1)~(3)は内軌にPC鋼棒の固定側、(4)~(6)は外軌にPC鋼棒の固定側の配置とし、緊締の違いでまくらぎに与える影響を調査することとした。経過観察調査頻度は数カ月に一度実施した。(1)~(6)は過去にまくらぎ損傷が発生した箇所であり同一環境である。

まくらぎ外観の状態				
まくらぎ種類	敷設後	3M	8M	11M	16M	22M
内	(1)PL4PP	○	○	○	軽度欠損	軽度欠損
内	(2)初期型	○	○	○	○	○
内	(3)改良型	○	○	軽度欠損	軽度欠損	外軌側剥離
外	(4)改良型	○	○	○	○	内軌側爆裂
外	(5)初期型	○	○	○	○	○
外	(6)PL4PP	○	○	○	○	○

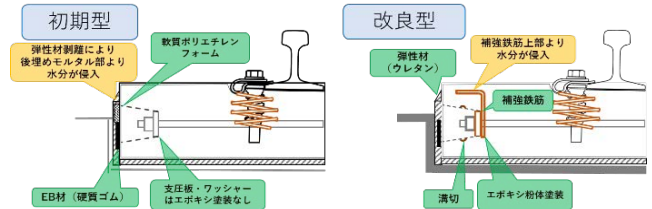
図2 初期型と改良型の構造比較

敷設から1年余で、従来型の50NPL4-PP用や初期型の割れよりも早期に改良型のコンクリート部剥離(写真2, 3)が確認された。同時に敷設したほか2種のまくらぎにも今後経年により損傷が出てくるものと思われるが、調査時点では外的要因による軽度の欠損はあるものの、構造上支障となるような損傷は確認されていなかった。改良型のみ損傷が急進しており(図1(3)及び(4))構造上の損傷要因があると思われたため調査することとした。改良型(図2)は端部亀裂を防止する目的で補強鉄筋を挿入しているが、補強鉄筋上部まくらぎ面からクラックが発生していた。一方、初期型(図2)の場合は弾性材内の軟質フォーム部の接着力が低く、弾性材が剥がれることにより、後埋めモルタル部より水分が浸入し爆裂に至っている。改良型は、弾性材の組成を変更し接着力を高めており、弾性材の剥離は確認されておらず、弾性材剥離以外の損傷要因を究明する必要があった。

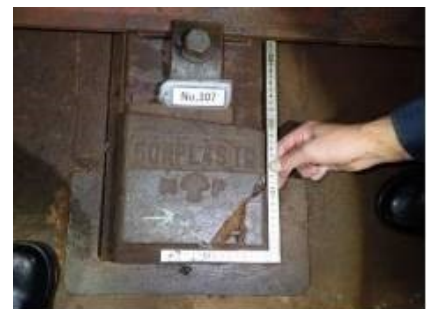
写真2 上部より撮影〈改良型〉

損傷要因究明のためまくらぎの破壊調査を行った。クラックの入っていたまくらぎにおいては補強鉄筋が腐食していた。改良型の構造は補強鉄筋の配筋被りはまくらぎ面より20mm, まくらぎ端部までの寸法は最短で15mmと浅いため補強鉄筋付近にクラックが発生したと考えられる。クラックを伝い水分が浸入し腐食の進行を早め、支柱板等主要部材の腐食、ひいては爆裂に至ったと推測された。

4項の通り、補強鉄筋上部に発生するクラックより浸入した高濃度塩化物イオンを含む水分により補強鉄筋が腐食し爆裂に至ると特定したことから、補強鉄筋を組み込まない構造を検討することとした。2021年度より補強鉄筋を外した耐塩害性防振まくらぎを敷設し観察を開始した。これにより補強鉄筋がももど発生するまくらぎ端部クラックを防ぎ、これまでの弾性材巻き立て、金属部へのエポキシ塗装といった対策と併せることで、さらなる軽減が見込めると考えられる。今後も劣化状況の観察・調査を継続し、本まくらぎの軽減効果について検証を重ね、より軽減効果の高い軌道構造への改良に努めていきたいと考えている。

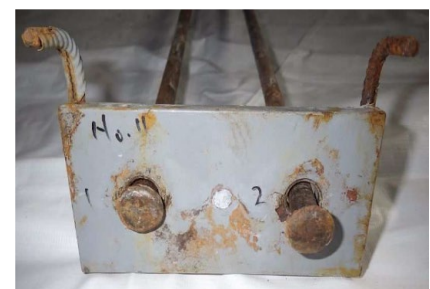
写真4 エポキシ粉体塗装剥離状況

補強鉄筋の損傷状況は特に先端部が腐食進行していることを確認した。補強鉄筋腐食部分においてはエポキシ粉体塗装被膜が剥がれていることを確認した。(写真4) また、エポキシ粉体塗装被膜の内部で腐食が発生した形跡も確認できたことから、エポキシ粉体塗装のピンホール、製作時のエポキシ粉体塗装部分の傷付き等により、水分が地金に浸入し腐食した可能性も考えられるが、水分に含まれる塩化物イオン濃度は非常に高く、エポキシ粉体塗装の防食性能では防ぎきれないとも考えられる。

塗装被膜の内部で腐食した形跡が確認できたことから、水分に含まれる高濃度塩化物イオンによる発錆のほか、電食により腐食した可能性も考えられる。塗装被膜が剥がれずに残っていた部分は補強鉄筋、支柱板共に健全な状態であった。
