コピーカッターの伸縮支障の要因と対策について

佐藤工業株式会社 正会員 ○笠間 美映

本工事は、仙台市に設置されている合流式下水道を分流式に改善する工事であり、φ1350 mmのRCセグメント、STセグメントを用い、L=1,361.9m布設する工事である。

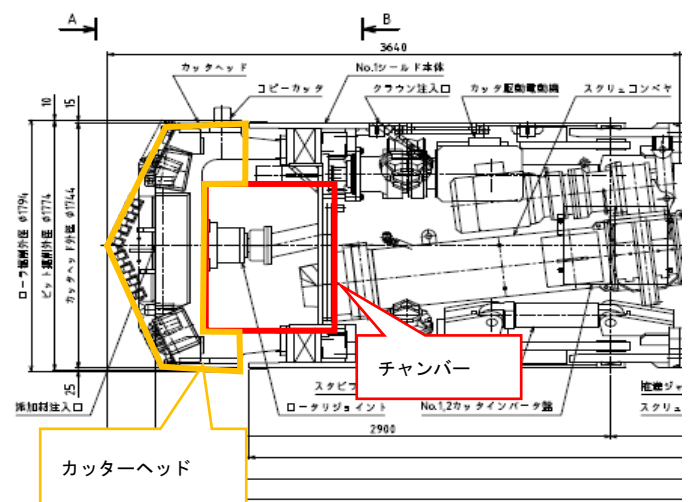
図2 シールドマシン 内部図

当初は、チャンバー内の土砂が満載となり、コピーカッターの伸縮稼働領域が圧密となった可能性があったため、チャンバー内に加泥材を注入し、排土を試みたが解決には至らなかった。同時期に、油圧系統作動油の消耗が常時より多い事が発覚し、シールドマシンの油圧系統点検を行った。コピーカッターの伸び、縮みにて5分間の耐圧試験を行い油量の減少が確認された。

上記より、油漏れはマシン機内からではなくカッターヘッドに装備されているコピーカッターの油圧配管または、コピーカッタージャッキ本体からの漏れがあると考えられた(図2)。

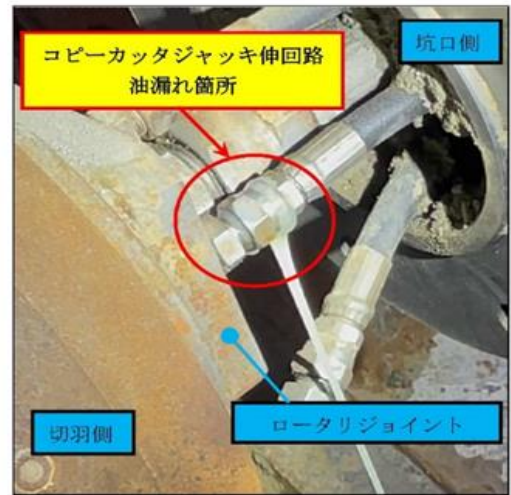
写真2 ロータリージョイント

中間立坑まで掘削完了後、マシン整備を行った結果、機内～ロータリージョイント間のコピーカッタージャッキ伸び側ホース金具に緩みが確認された(写真2)。

各種動作についてマシン製作時の工場検査と同様の作動及び耐圧試験を行った所、コピーカッタージャッキ伸び作動時にゆるみがあった箇所からの作動油漏出を確認した。その他の油圧回路及び電気回路について試験を行ったが、異常は確認されなかった。

上記より、不具合箇所はチャンバー内のコピーカッター回路のみであり、作動油の漏出がチャンバー内でのみ発生していたことが判明した。

今回のトラブルについて、緩みによる油漏れが発生していたホース金具はロータリージョイントの固定側であり、掘進中に金具が緩む力が作用する事はないと考えられた。

掘進距離30mと掘進開始から短期間でコピーカッター回路に不具合の予兆が確認されていた。

上記より原因は、工場組立時の油圧ホース金具の締付不足と、掘進中の振動による緩みの進行であると考えられた。

同様のトラブルが発生しないよう既存チェックリストの項目見直し、工場製作時と現地試運転時にコピーカッターの作動確認に伴い、カッターヘッド回転時と無回転時に耐圧試験を実施する項目を追加した。
