最上川上流樽川排水樋門工事における劣化予防保全対策の検討

西武建設株式会社 正会員 ○白川順菜 正会員 辻田陽一郎 佐々木淳 佐々木和則
芝浦工業大学 正会員 伊代田岳史
芝浦工業大学大学院 学生会員 大橋優樹 学生会員 宮脇正嗣

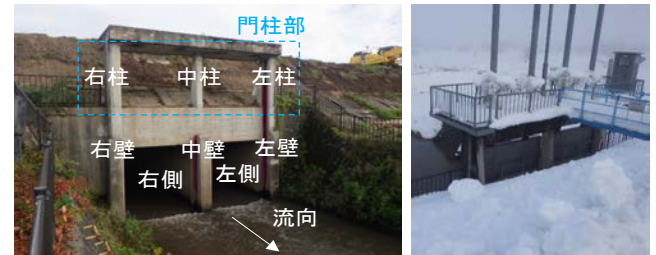
写真-1 既設樋門(左:正面,右:降雪時背面)

撤去対象である既設樋門は内空□2.86m×延長 21mの2連構造(写真-1)であり、1959年に竣工し、供用開始から62年(調査時)が経過した構造物である。なお、設計基準強度は不明である。

周辺環境は、積雪地帯(降雪量:50cm程度)であるが凍結防止剤は散布されておらず、凍害ハザードマップ¹⁾では危険度1(ごく軽微)に該当する地域である。目視調査より、樋管内の内側壁表面には砂塵が付着していた。また、門柱は雨掛かりおよび操作台からの融雪水の影響を受ける右、左柱の面において、軽微なスケーリングおよびポップアウトが生じていた。一方、中柱において、外観上では目立った変状は確認されなかった。

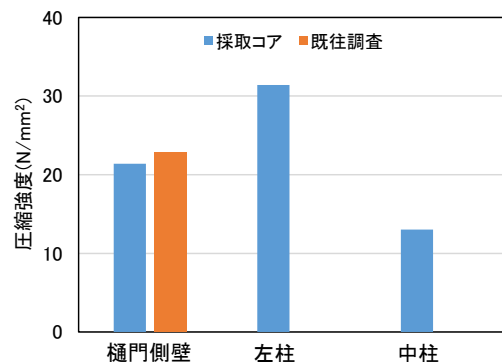
図-3 圧縮強度試験結果

圧縮強度試験結果を図-3に示す。樋門側壁部は、既往調査でも圧縮強度が報告されており、ほぼ同等の値となった。対して門柱では、中柱において JIS で規定する最小呼び強度（18N/mm²）以下となり、同時期での施工が想定される左柱の4割程度であった。

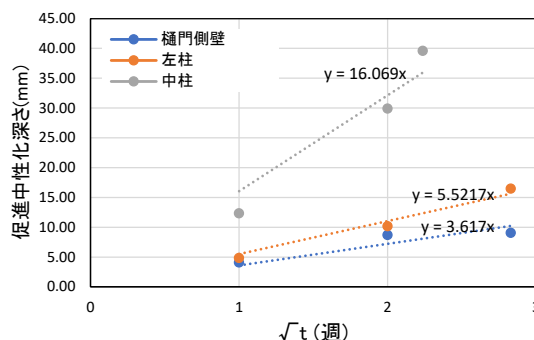
図-4 促進環境の中性化深さと中性化速度係数

促進期間は一律で1,4,8週とする予定であったが、中柱は4週の段階で中性化深さが大きくなったため、5週で完了とした。促進中性化深さと中性化速度係数の結果を図-4に示す。これより、樋門側壁と左柱では中性化の進行が同程度であったが、中柱では初期で左柱の3倍程度の中性化深さを示し、その後も中性化の進行が停滞することは無かった。

また、促進中性化試験で得られた速度係数を実環境の炭酸ガス濃度に割り戻すことで、促進環境から換算した実環境中性化速度係数を算出（魚本・高田式²⁾）し、コアの中性化深さより算出した中性化速度係数と比較した（表-2）。樋門側壁では、60年以上の供用期間中において、わずか1.37mmの中性化深さであり、中性化速度係数も促進環境より実環境が低い値を示した。これは、樋門側壁の表層付着物により、実環境において表面の物質移動抵抗性が大きくなったためと推測した。一方、門柱では、樋門側壁よりも中性化深さおよび中性化速度係数が大きい結果となった。特に、中柱の中性化速度係数は実環境と促進環境は比較的近い値を示していることから、中柱では深部まで劣化の影響を受け、耐久性が低下している可能性があると考えた。

調査結果より、中性化と凍害に対する予防保全対策が有効である。まず、中性化では、新設樋門「かぶり」は十分確保されるため、門柱部において表面含浸材の塗布を追加措置として検討した。また、凍害では、凍害抑制に適切な気泡を連行させるため、コンクリート打込み時の空気量を標準（3～6%）から上限値側（5～6%）での管理を検討した。
