破碎帯ならびに湧水が伴う切土法面の補強および安定管理

前田建設工業株式会社 正会員 ○中上 竜吾
前田建設工業株式会社 正会員 天本 克也
前田建設工業株式会社 正会員 亀田 剛志

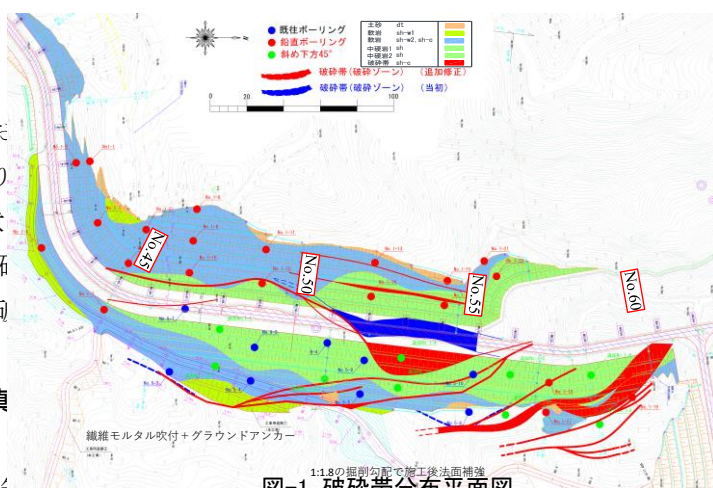
図-1 破碎帯分布平面図

切土工事開始前に現場の地質において、ボーリング調査と地表面の踏査により現地の地質調査を行った。調査結果より右側切土部では破碎帯が高角度(50° ~70°)の流れ盤で層状分布(2)地下水位が高い(EL=315付近)ことが明らかになった。破碎帯分布平面図を図-1に示す。図中の青色は当初(調査前)のものを、赤色が調査後の破碎帯を示している。

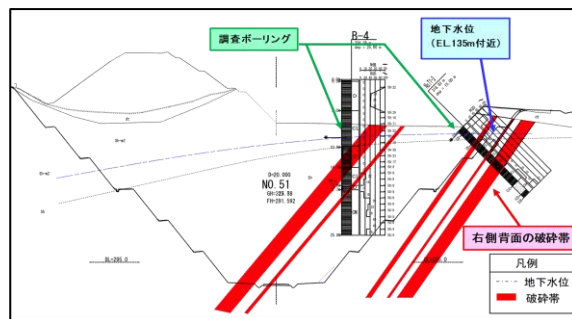
図-2 標準断面図(No.51)

右側切土箇所は、地下水位が高い(EL=315 付近)ことが事前ボーリング調査の結果より明らか(図-2)となり、切土進捗に伴い掘削面からの湧水が確認された。また、前述のとおり当該試験箇所は破碎帯を介在した地質であるため降雨や地盤状況の影響から、地下水が滞水し切土背面の間隙水圧上昇による地滑りの発生が懸念された。したがって、地下水の滞水を防止する観点から湧水対策として、水抜きボーリングによる施工を行った。

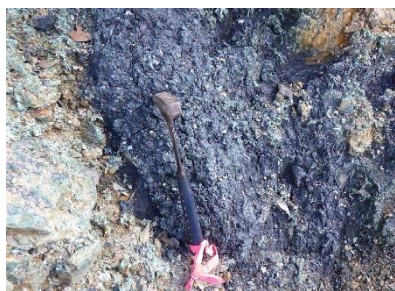
また、No.51付近の断面図を図-2に、地表面の破碎帯を写真示す。

写真-1 地表面破碎帯

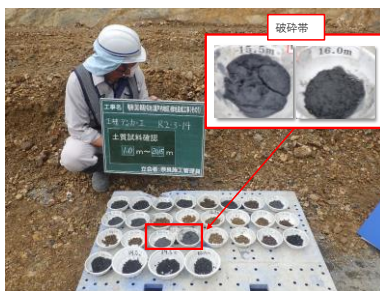
写真-2 削孔スライム確認状況

抜けることが明らかとなった。これより、施工にあたっては設計定着長より 0.5m ごとに削孔スライムを確認し、定着層における破碎帯の割合が定着長の 20%以下となるように管理を行い、アンカー長を決定した(写真-2)。

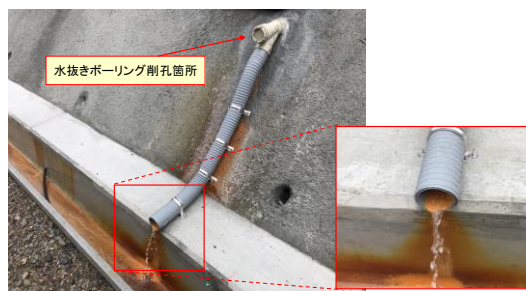
写真-3 水抜きボーリングからの排水状況

水抜きボーリング施工後の現況写真を写真-3 に示す。これより水抜き孔から切土背面の地下水を適切に排水していることを確認した。

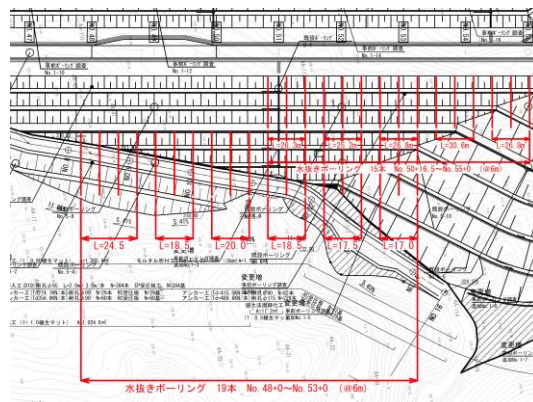
図-3 水抜きボーリング設計平面図

水抜きボーリングの施工にあたっては、施工延長を事前ボーリング調査より推定した破碎帯部を超え 10m 以上となるように計画し、施工を行った。水抜きボーリングの設計平面図を図-3 に示す。

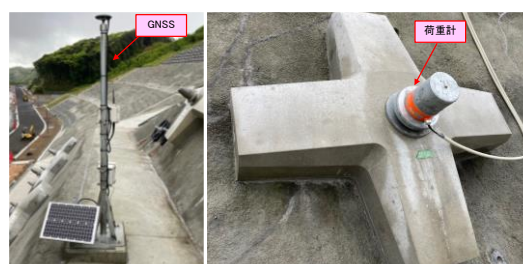
写真-4 切土法面計測器(左側:GNSS, 右側:荷重計)

切土後の地山挙動を確認するため、切土法肩部に変位計測器(GNSS) (写真-4) を設置し、切土法面の動態観測を行った。

また、グラウンドアンカー工において緊張定着後から地山の挙動に伴う荷重の変化が懸念されたことから、アンカー荷重計を 1 法面につき 1 箇所(合計 5 箇所)に設置し、日々計測を行った。GNSS および荷重計の計測結果を図-4, 5 に示す。

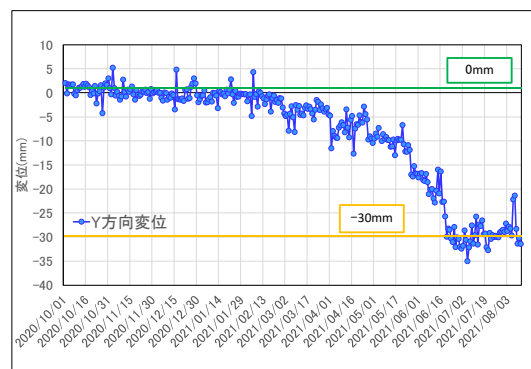
GNSS では Y 方向に 30mm の変位が確認され、荷重計の計測値は、設計アンカー力の 1.1 倍を超える値までの上昇が確認された。いずれの計測値においてもアンカー施工後下部の掘削進捗に合わせて変化が大きくなっていることが確認された。

リフトオフ試験および GNSS の結果より、切土法面の変状は法面表層部の変状であり、現状は収束傾向であることが確認できる。

図-4 GNSS 変位計測結果(右側 4 段目 No.50 付近)

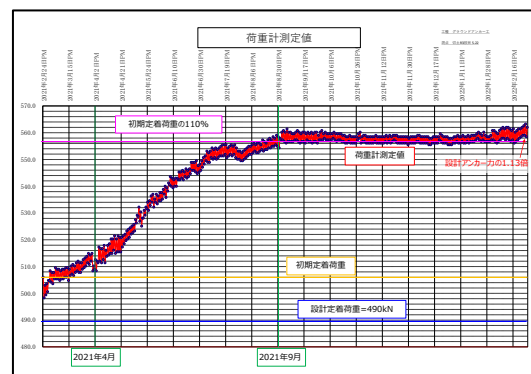
また、現場においては、グラウンドアンカー周辺のもルタル吹付箇所にクラック等の変状が見られた。以上の結果より変状箇所についてアンカーの健全性を確認するためリフトオフ試験を行った。

リフトオフ試験は極限引張力 T_{us} と設計荷重 T_d を目安としてアンカーの健全性について 20 本(全施工本数の約 5%)で実施した。試験より、極限引張力 T_{us} については全てのアンカーが規格値内であったものの、9 本で T_d 以上 $0.6T_{us}$ 以下、1 本で $0.5 \sim 0.8T_d$ であることが確認され、アンカーが危険な状態となる恐れはないものの、経過観察が必要であると判断した。これより、荷重計を追加設置し、経過観察を行うことを決定した。

図-5 荷重計計測値(右側 5 段目 No.50 付近)
