豪雨によりのり面崩壊した高速道路本線の早期開通実績

鹿島建設(株) 正会員 ○奥田一馬 栗原健吾 赤城博斎 東條紀明 宮地佑太朗 村上武志 鈴木健介
中日本高速道路(株)東京支社 御殿場保全・サービスセンター 杉本 伸

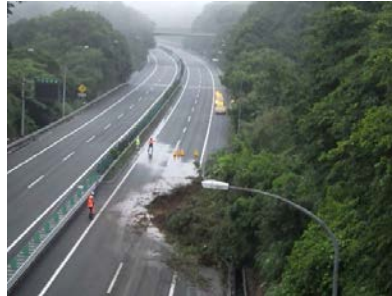
2021年7月3日に関東・東海地区に降った大雨は、熱海市伊豆山の土砂災害だけでなく、東名高速道路(上り線)沼津IC~裾野IC間でものり面崩壊災害を発生させ、上り線全2車線が通行止めとなった(写真-1参照)。受発注者間の迅速な連携と創意工夫により、日本の大動脈の早期復旧を果たした実績を報告する。

写真-1 被災状況(7月3日)

①2021年7月1日から3日間で観測史上1位の連続630mmの降雨が発生した。②直上の町道排水柵が近隣の畑の土砂で閉塞して町道が冠水し、下部のり面に溢水した。③のり面中に残存するロームの高角度節理面に多量の雨水が侵入した。④地下水位が上昇し、水圧により上塊が押し出されて移動し、第1・第2のり枠が破壊されて崩落が発生した。

崩落の結果、東名高速上り線沼津IC近くの2車線ともに崩落土砂が堆積し、崩落規模は約2,000m³(高速道路への流出約600m³)にもおよんだ。崩落機構の推定図を図-2、被災状況を写真-1、2、3に示す。

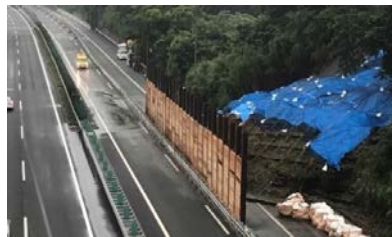
写真-2 1車線開通(7月9日)

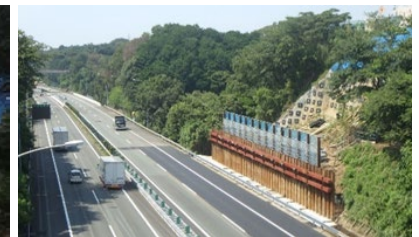
写真-3 2車線開通(8月27日)

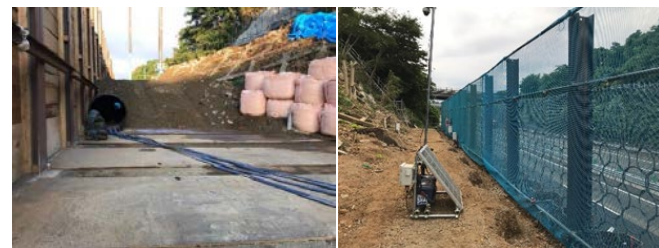
<課題> 走行車線には約600m³もの土砂が堆積しており、既設の路肩側溝はその土砂で埋没していた。被災後もたびたびゲリラ豪雨に襲われる中で、排水機能を維持しながら土砂撤去をする必要があった。

写真-5 排水切り回し 写真-6 落石防護ネット

〈対策〉 走行車線と追越車線の境界付近に親杭横矢板を打設し、その後、路肩側にクラッシュパイラー工法による鋼矢板設置工(VL型)を行った。これにより追越車線を開放するとともに、親杭横矢板と鋼矢板間の崩落土砂を撤去する計画とした。また、埋まった既設側溝と同等断面を持つコルゲート管に雨水を常に切り回し、排水機能の維持を図った(写真-5 参照)。

〈対策〉 鋼矢板の背面に水抜きボーリングを施工し、崩落土砂の滞水による二次崩落を防止した。さらに傾斜計・伸縮計等の計測データの常時モニタリングに加えて、異常値計測時の自動警報装置を現場に設置し、速やかに避難できる体制をとった。また、鋼矢板の頭部には落石防護ネットを設置して二次崩落発生時の本線への土塊等の落下を防止した(写真-6 参照)。

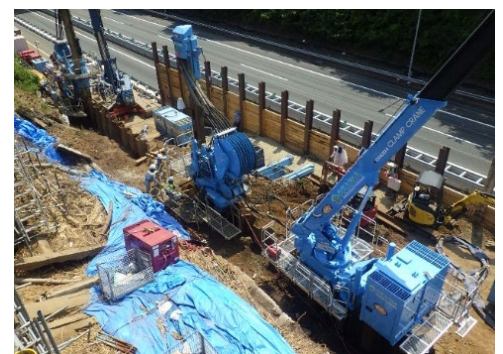
写真-7 クラッシュパイラー2 台施工

〈対策〉 工程上クリティカルとなっていた鋼矢板設置工においては、写真-7 のようにクラッシュパイラー2 台体制での打設を行い、計 100 枚(L=12.0m、根入れ L=7.0m、施工延長 49.7m) の鋼矢板打設作業を 8 日で完了させた。また、土砂撤去に並行して親杭横矢板の横矢板を予め栈木とビス等でユニット化し、撤去時の揚重回数低減を実現した。これにより、当初予定では 2.0 日のところを 0.5 日で 200m² の横矢板の撤去を完了させた(写真-8 参照)。

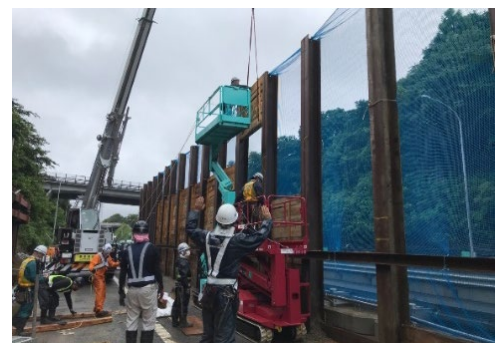
写真-8 親杭横矢板撤去状況
