供用中路線におけるのり面災害復旧工事

中日本高速道路株式会社 東京支社 浅野 実
 (株)熊谷組 名古屋支店 曾布川 典彦
 正会員 ○西屋敷 岳

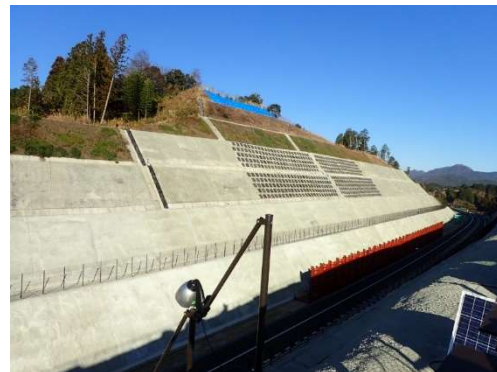
写真-1 現場全景

本工事は、供用中の中部横断自動車道下における災害復旧工事である。当該工区周辺では、令和元年10月12～13日の台風19号により、連続雨量447mm、最大時間雨量49mmを記録した。この影響により、のり面に変状が発生し、吹付コンクリートのひび割れ、ロックボルト(L=3.0m)+グリーンパネルの変形等の変状、小段排水路の損傷、小段シールコンの沈下、集水桝の損傷等が確認された(写真1~2)。

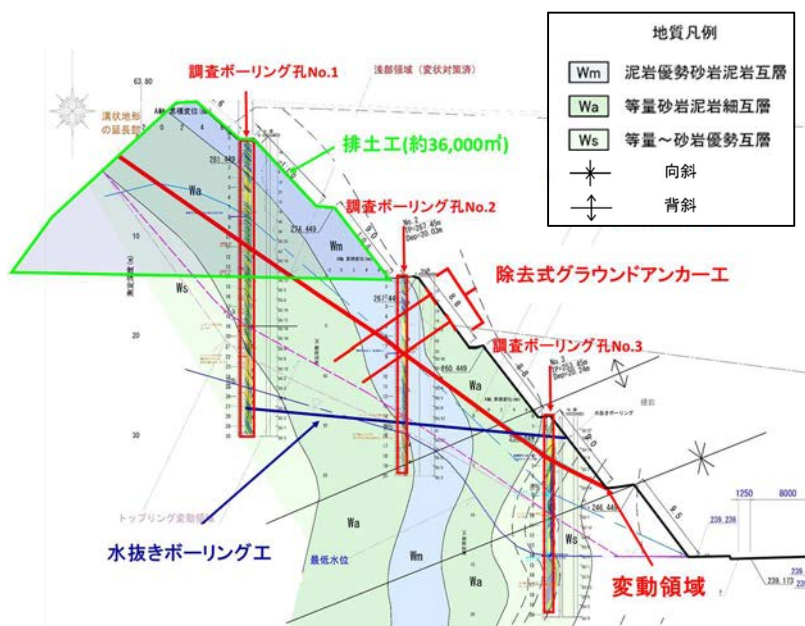
図-1 地質構造図

調査の結果、対象のり面の変状規模は幅約100m、高さ約40mにも及び、砂岩泥岩互層がのり面と平行な走向で高角度に分布しているほか、地層が傾斜褶曲によって急立し、一部逆転する複雑な地質構造をとっていることが判明した(図-1)。

傾斜計観測結果により、前傾しながらたわむような変形がとらえられ、のり面の変動様式は、高角度な地質構造を要因としたトップリングであると推定された。

②調査ボーリング及び計器観測により変状範囲及び変状箇所の地質構造が判明しており、これに応じた対策工として、将来4車線化を考慮した除去式のグラウンドアンカー工(写真4)及び水抜きボーリング工、7段切土の頭部3段の土塊(約36,000m³)の排土工を実施した。

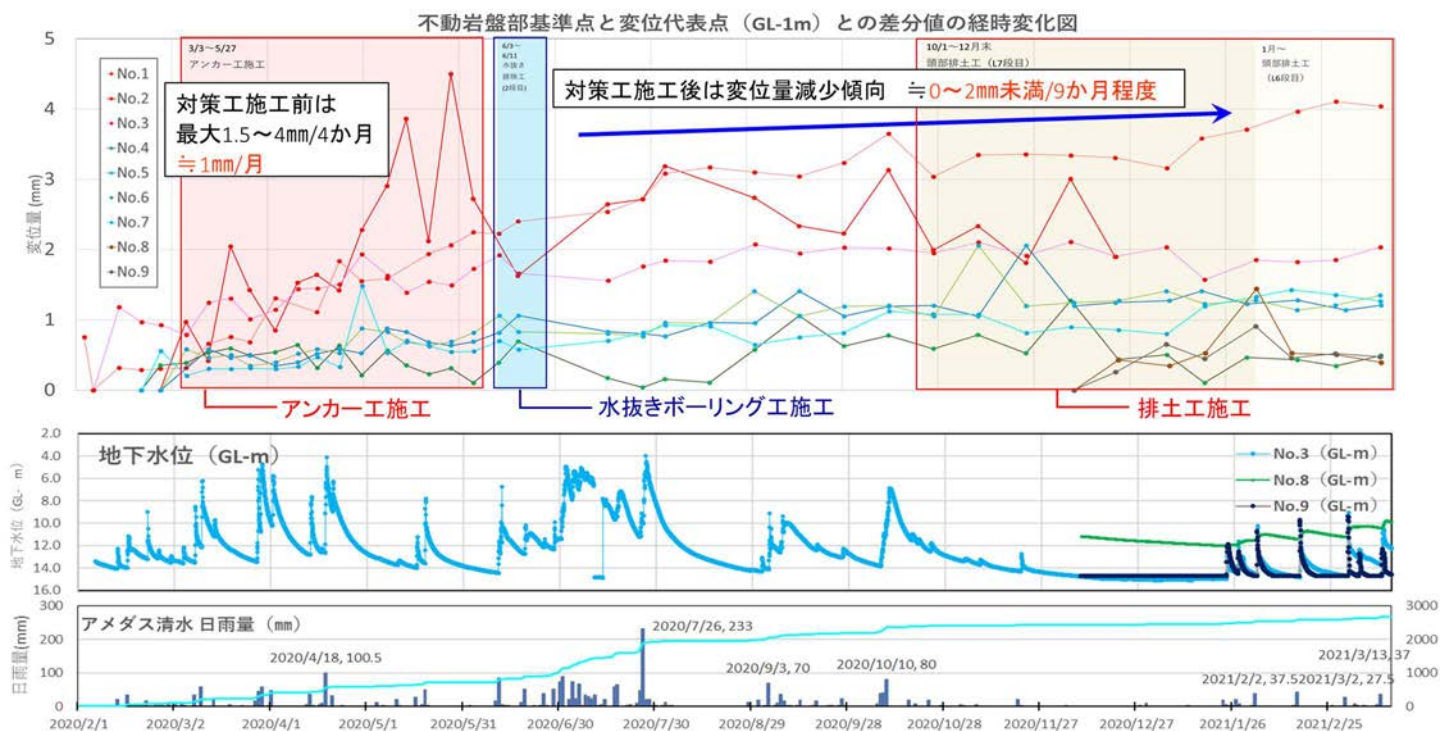
図-2 動態観測・水位観測データ

③対策前後の動態観測データ及び水位観測データを比較すると、対策後は変位の発生が抑制され、地下水位も低下し降雨後の水位の上昇も抑えられていることが確認できており、今回実施した対策工は有効であったといえる(図-2)。

③供用中の高速道路近傍での工事のため、施工中の地山の挙動をリアルタイムに把握できるように、当該工区内各所にボーリング工を実施し、孔内傾斜計・水位計を設置した。孔内傾斜計及び水位計の計測及びトータルステーションを用いた自動計測によって、施工中ののり面全体のリアルタイムの動態観測を行い、施工後の対策工の効果を確認した。
