トンネル中央排水工の閉塞位置特定調査について

西日本高速道路エンジニアリング中国（株） 正会員 ○駒井 優樹，末永 拓嗣，原川 朝木
西日本高速道路（株） 非会員 今田 一郎，増永 翔吾

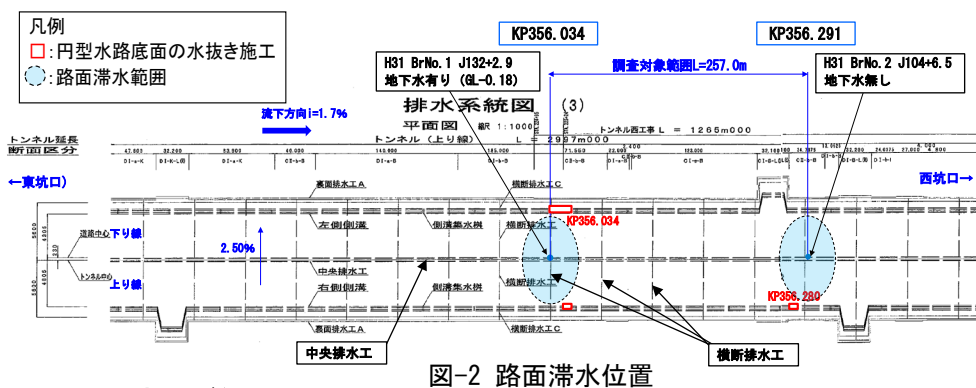
図-2 路面滞水位置

路面滞水は、東坑口から1,738m地点となるKP356.034と、KP356.291の2箇所まで広く発生していた。応急対策として、路肩部の円型水路底面に水抜き孔が多数削孔されており、舗装版下の地下水を導水し、経過観察していた。

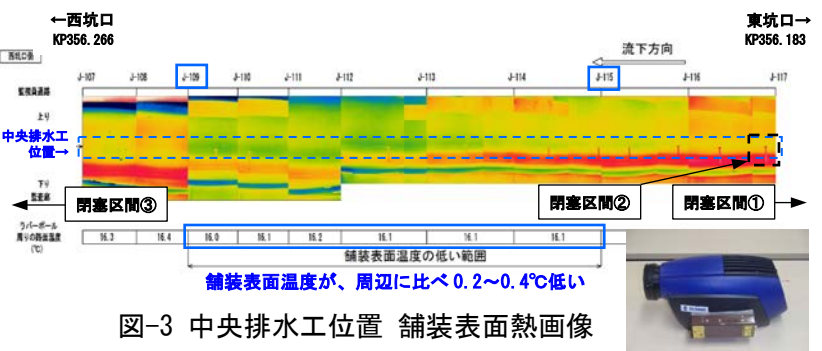
図-3 中央排水工位置 舗装表面熱画像

この調査では、地下水の影響と考えられる表面温度の変化は確認できたが、閉塞位置の詳細な特定はできなかった（図-3）。

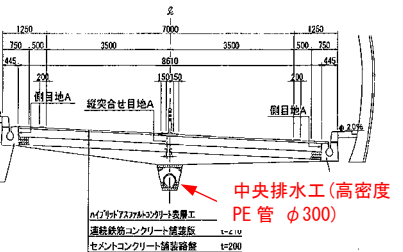
図-1 トンネル内標準断面図

路面滞水の原因は、中央排水工（図-1）が部分的に閉塞して機能不全に陥り、降雨時に増加した地下水が、舗装版下で飽和状態となり、表層面まで上昇しているものと推察された。

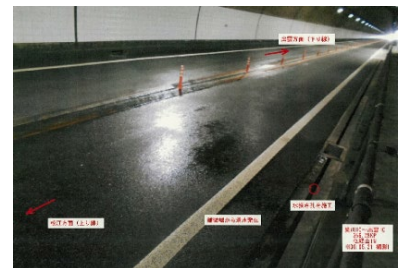
写真-1 路面滞水の状況

調査対象のトンネルは、平成21年11月に供用開始された比較的新しいトンネル（NATM L=2,986m）であり、内部の舗装は連続鉄筋コンクリート舗装版を有するコンポジット舗装である。表層面には、約80m（40m×2箇所）に及ぶ路面滞水が頻発し、冬季の結氷やスリップ事故の交通障害の危険性があった。変状が最初に確認された時期は定かでないが、平成24年以降頻繁に確認され、応急対策として路肩部の円型水路の底面に水抜き孔を削孔して、舗装版下の地下水を導水していた。

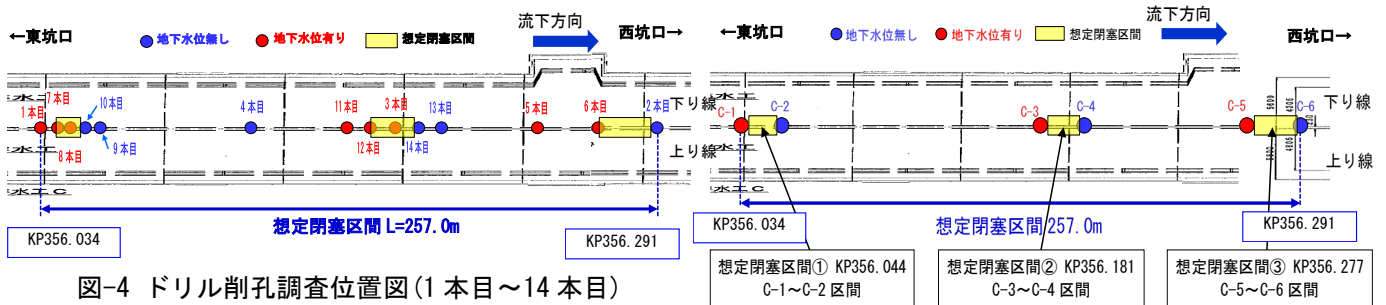
図-4 ドリル削孔調査位置図（1本目～14本目）

中央排水工の閉塞箇所を、想定される閉塞区間がある程度絞り込む目的で、ドリル削孔調査（写真-3、図-4 1本目～14本目：φ18mm）を順次実施した。中央排水工の直上を表層からドリル削孔し、孔内を観察して地下水の有無を確認した。地下水位は、閉塞部の上流で高くなり、下流側では低くなると推定し、水位の状態から想定閉塞区間の範囲を徐々に絞り込んだ。想定閉塞区間は3箇所あり、この上流と下流それぞれに、中央排水工内部に到達するボーリング削孔調査を行い、（写真-4、図-5 C-1～C-6：φ66mm）孔内にファイバースコープを挿入して、中央排水工管内の観察調査ができるようにした。

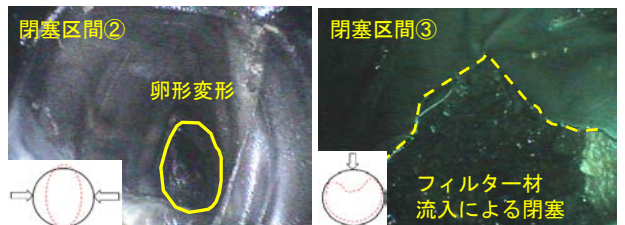
写真-6 中央排水工管内状況

ボーリング削孔調査孔（図-5 C-1～C-6）から、ファイバースコープ（ケーブル延長 L=30m）を管内に挿入し、画像観察による閉塞箇所の特定を試みた（写真-5）。この結果、中央排水工の座屈損傷、変形、管内閉塞が画像で確認できた（写真-6）。座屈や変形の形状は、上部から圧力を受けて内部にフィルター材（単粒砕石）の流入した箇所や、側方から圧力を受けて卵形に変形した箇所が見られた。

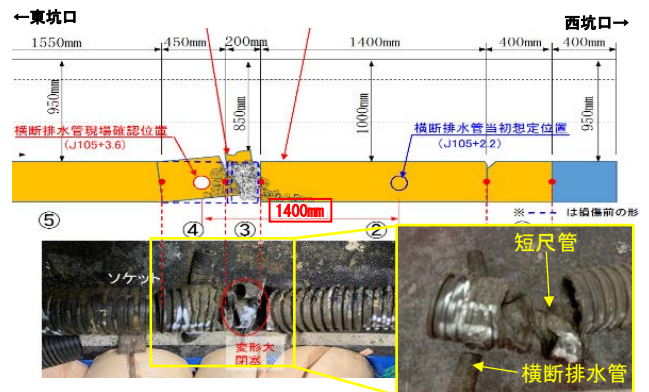
図-6 中央排水工開削調査結果

調査で特定した中央排水工の閉塞箇所は、最下流の閉塞区間③（図-5）から、開削調査と補修を実施することを提案した。開削調査を実施した結果、中央排水工が破損し、フィルター材が管内に流入し閉塞を招いていることが判明した。破損箇所は、横断排水工との接続部近傍であり、位置調整用の短尺管（L=200mm）の剛性不足から、変形、破損したものと考えられる（図-6）。実際の閉塞位置は、調査による推定位置と約 1.4m の相違があったが、調査の精度としては問題の無い範囲であった。

本調査は、中央排水工の閉塞に起因する路面滞水において、閉塞箇所を特定する調査方法の一例を示し、調査の結果から、詳細設計を行い補修方法の提案をした。残りの閉塞箇所①及び②については、近々に補修工事を実施する計画が立案されている。
