鋼鉄道架道橋の加熱矯正による主桁補修について

東日本旅客鉄道(株) 正会員 ○ 森本 宏
 東日本旅客鉄道(株) 及川 大輝
 東日本旅客鉄道(株) 石坂 北斗

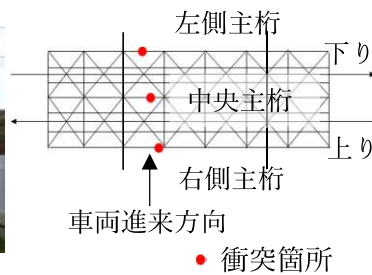
写真-1 架道橋全景

当社の橋りょうにバックホウを積載したトラックが衝突した(写真-1)。発生当日の緊急調査で衝突による主桁下フランジの変形が3箇所確認されたが、列車の運行に影響を及ぼす変状は確認されなかった(図-1)。後日、詳細な検査を再度実施し、変形した主桁下フランジの変形量について把握。その結果に基づき対策案を検討し、補修工事を実施した。

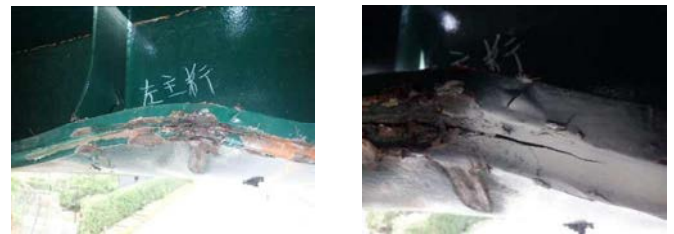
写真-2 左側主桁 写真-3 カバープレートき裂

主桁下フランジは、左右側主桁、中央主桁ともに上側にめくれ上がる状態に変形していたが、主桁の性能に直接影響を及ぼすフランジと直角方向のき裂はなく、衝突によりフランジ表面を切削する傷となっていた

(写真-2)。

衝突によりカバープレート側面溶接箇所なき裂が確認された。確認したき裂に対しては、磁粉探傷試験を実施した(写真-3)。

主桁の変形については、加熱矯正、または部材交換の方法で検討を行ったが、フランジ直角方向のき裂など、橋りょうの耐久性に影響与える変状が確認されなかったため、部材交換ではなく加熱矯正で補修工事を計画した。

ただし、加熱矯正を行った場合、完全な平滑にすることは難しいため、超厚膜エポキシ樹脂で調整できる範囲（±10mm）までは凹凸を許容することとした。

カバープレート側面溶接箇所の子割れ（ルート割れ）については、フランジ上下面に当て板（板厚 10mm）以上を行い、HTB で綴じ合わせる対応を実施した。この当て板とフランジ表面には超厚膜型エポキシ樹脂を塗布した樹脂継手を使用することとした（図-3）。

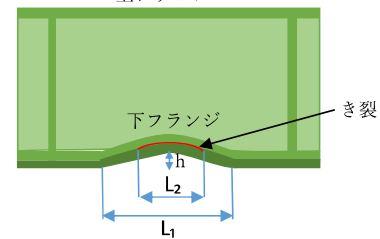
図-2 変状概略図

各主桁の変形量、及び磁粉探傷試験によるき裂長さを以下に示す(図-2、表-1)。

主桁位置	変形量(mm)		き裂長さ(mm) (カバープレート溶接) (L_2)
	長さ (L_1)	上側への 変形 (h)	
左側	1,388	65	265
中央	1,100	26	202
右側	775	37	140
