簡易点検における新技術と従来の方法の比較

石川工業高等専門学校 正会員 ○百成 泰一
 石川工業高等専門学校 正会員 津田 誠
 (株)IHI インフラシステム 正会員 畑中 大地

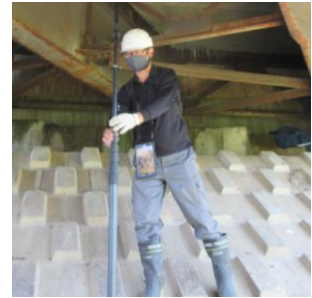
写真1 印付けの様子

A 橋にて 360° カメラによる点検と従来の点検を比較し双方の利点・欠点を考察する。従来の方法は写真1のようにチョーク等で印をつけ写真を撮影し、写真に起こすことで点検を行った。360° カメラは写真2のようにでは撮影のみである。本試験の橋梁は橋長

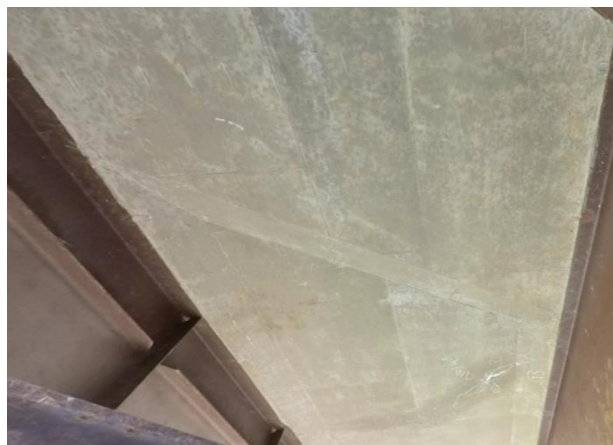
写真3 360°カメラの撮影結果

本試験では労力、時間面、安全面、精度の4つの項目で比較する。労力では360° カメラではスタンドをセットし撮影するのみであるが、従来の方法では写真撮影はするものの時間を多く要したため日数が増加した。時間面では360° カメラでは上記のように写真撮影のみで短時間で撮影を行うことができたが、従来の方法では日の入り等の関係で日数を要した。また従来の方法では撮影のみならずCADに起こす必要があったため内業を要した。次に安全面である。現場は足元が不安定であり非常に危険である。360° カメラでは難しい作業がほばないため比較的安全だといえるが、従来の方法ではチョーク等で印をつける際の安全性の確保が問題として判断した。精度では写真3より

360°カメラは写真ではわかりにくく拡大してもひび割れを視認することはできなかった。また従来の方法であるCADではチョークの印が正確でなく大体の形はあっているものの位置や大きさに精度の低さが感じ取れた(図1)。総合して360°カメラでは簡易化・効率化は図ることができたが、精度が低下した。

結果より、360°カメラでは効率化は図れたものの精度に大きな問題が残った。考えられる要因としてはカメラの精度が低かった、写真撮影の際の環境条件の悪さの二つが挙げられる。

今回確認できた床板のひび割れはその多くが0.1~0.15mmで肉眼でも見つけることが非常に困難であった。そのためカメラではひび割れをとらえることが難しいと考えられる。また、点検日は天気が良く川の反射があり床板の半分が影に隠れていた。写真ではひび割れの目視が難しい上に影ができることで環境条件も精度に大きく影響を与えたと思われる。また、撮影方法を変えるために足場を設置してもっと近づいて撮影ができればカメラの精度を変えずともより精度の高い結果が得られると考えられる。

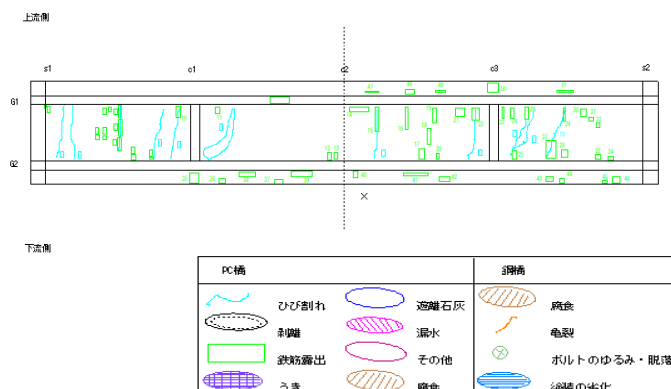
図2 橋梁の損傷図

はじめに図2のように床板の損傷状況を図面に起こした。橋梁の損傷の内訳はひび割れと鉄筋露出が大部分であると判断した。次に図面に起こした損傷ごとに写真と紐づける。そして損傷ごとに損傷原因の推定を行った。対策工法の選定の後、対策工法に必要な数量を入力した。対策工法ごとに必要な数量は異なるが今回はひび割れ被覆工法、左官工法としたためそれぞれ損傷の面積を入力した。最後に工事に必要な足場等の選定を行った。工事価格は表2のように約1200万円になった。
