可動に不具合が確認されたピンローラー支承の管理方法について

名古屋高速道路公社 正会員 ○小久保 聡 , 鷺見 高典
 名古屋高速道路公社 國枝 和功, 森 琢哉
 川田工業(株) 正会員 岩田 幸三
 川田工業(株) 横山 弘則

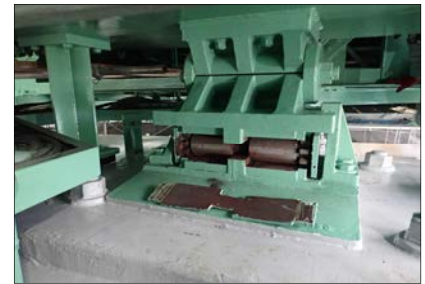
図 1 不具合が確認されたピンローラー支承

定期点検で不具合が確認された図 1 の支承は、橋長 179.0m、支間長 88.7m および 89.1m、幅員 16.0m の 2 径間連続鋼床版 2 箱桁の端支点に位置する。当該上部構造は、中間支点から当該支承が設置されていない橋脚側へ 10m の位置より当該支承が設置される桁端部まで曲率半径 $R=1,200\text{m}$ の僅かな曲線桁である。各支点では支承 1 基で 1 箱桁を支持しており、中間支点が固定点で、中間支点にはピボット支承を、端支点にはピンローラー支承を据えている。当該支承は、曲線を描く曲率半径外側の箱桁を支持しており、確認された異常は、中間支点側のカバープレートとローラーガイドが干渉したことによる変形および取り付けボルトの脱落で、このプレートを外すとローラーがローラーガイドに干渉し、図 2 のように底板凸部の一部が削られて切り粉状の屑が底板凸部上に堆積していた。他の支承では、異常は確認されていない。

不具合の対策としては、①底板の位置修正、②同様の支承と取替え、③支承取替えに併せた耐震性の見直し、④点検による経過の観察と管理等の案がある。支承の現状は、ローラーの往復により底板凸部が削られているが、ローラーは可動方向に往復できる状態であった。不具合は確認された時点で供用から 38 年が経過しており、この削られた層は細かい切り粉状で堆積していたため、極僅かな干渉により徐々に削られたと推測される。この損傷およびカバープレートの変形以外には損傷や変形は確認されてなく、様々な許容値により構造物の変化が収束している可能性もある。また、支承の移動や取替えを行う場合には、支承の底板をベースプレートから撤去する必要性から RC 橋脚の梁が、局所的でもガウジングの高温に晒されることもあり、常に荷重が作用している橋脚の性能に影響することも考えられる。このようなことから、外観や計測調査の結果を勘案し、直ちに補修対策を進めることが適当であるとは考えられないため④を選択するものとした。

点検により経過を観察する管理方法を選定し、当該支承が設置される橋脚天端において今回実施した計測調査を来年は高温期と低温期に、その後は次期定期点検までローラーがローラーガイドに干渉する高温期に計測し、5 年後にこれらの計測調査の結果を踏まえた対応の方針を検討するものとした。ただし、この間に異常が確認された場合は速やかに対応策を検討する。

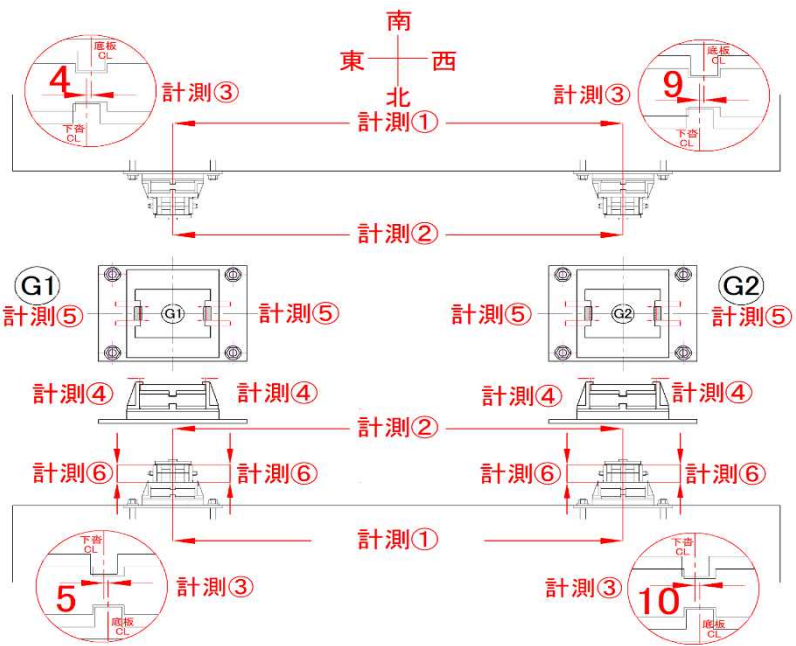
図 3 支承部の計測位置

計測調査は 3 基の橋脚上で実施し、上部構造とこれを支持する 2 基の支承について、変形、座屈、可動部の干渉等を目視により確認するとともに、図 3 に示す下査と底板の中心位置の差、サイドブロックの遊間、橋脚あるいは主桁に対する支承の設置位置とその角度、主桁腹板高さ方向の間隔等の各箇所を計測して竣功図により照査した。計測には JIS B7512 鋼製巻尺に示される 1 級の巻尺を使用した。当該支承以外の支承線周囲では外観から異常は認められず、可動部に干渉箇所もなく、竣功図の値と大差はなかった。このため、当該支承の支承線周囲の計測結果を表 1 に示す。主桁と上査あるいは橋脚と底板の位置関係は竣功図の値と大差はない。しかしながら、上部構造側と下部構

造側、つまり、2 基の支承の下沓と底板の中心位置および下沓とサイドブロックの遊間量を見ると図 3 の左方向に上部構造が移動しており、2 基の支承を比較すると当該支承の方がこの移動量大きい。

このようなことから、上部構造の位置が下部構造に対して図 3 の左手へ数 mm～12mm 程度移動しており、特に図 3 の右側の当該支承で顕著で、初期値が不確かであるが、両支承ともサイドブロックとの遊間量等は差異があり、桁の温度変化により仕口部の遊間が減少するなど経過年数により初期から変貌したことが可能性として考えられる。また、梁天端は支承や落橋防止システムが設置されており、狭隘で巻尺が懸垂することもあり、支承相互の底板中心の間隔のように長い距離の計測に精度を求めることは難しく、長い計測値には正確性に不安がある。
