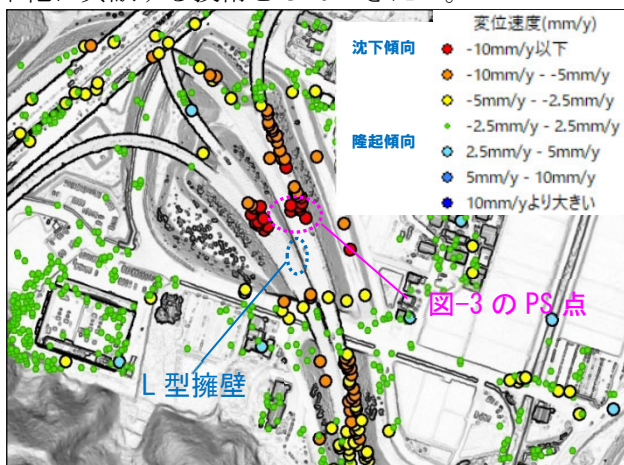
図-2 インターチェンジの結果

図-2 に結果を示す。もっとも沈下量が大きかったのは、L型擁壁付近で、図-3 に示すとおり 5 年間で約 90mm であった。建設時に地盤改良等を要した箇所と沈下の大きい箇所が一致しており、収束傾向も見られなかった。また、周辺の民家の沈下は確認できなかった。今後については、L型擁壁は変状が軽微であることから剥落対策等の補修を行うこと、点検により経過観察することとした。また遮音壁や配管設備なども不同沈下による変状を考慮した点検が必要であることが認識された。

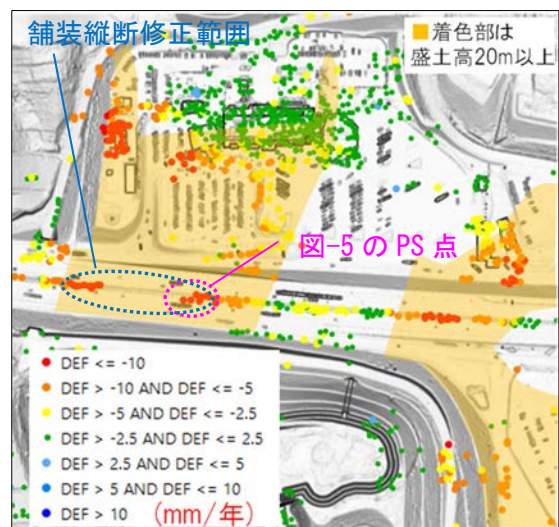
図-4 本線・サービスエリアの結果

図-4 から現時点で変状が認められていない本線や施設物も含め、盛土域全体の沈下が把握できた。また、沈下量は盛土高 20m 以上のエリアで大きい傾向が確認できた。沈下量をもっとも大きい箇所は、本線の舗装縦断修正実施部で図-5 のとおり 5 年間で約 110mm であった。これら結果を用いて、沈下量は盛土高と相関性があること、長期残留沈下を推定値で求めることができた¹⁾。これらの結果を活用し、変状が生じていない箇所を点検対象とすることや、舗装縦断修正の必要性の有無の判断に活用できた。
