南アルプス地域における山腹工植生回復の評価手法に関する検討事例

国土交通省関東地方整備局富士川砂防事務所 調査課長（現 関東地方整備局河川計画課） 菊池 瞳

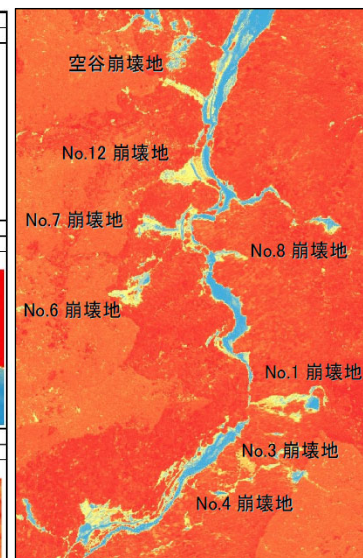
図-2 釜無川流域衛星画像 (流域全体での NDVI 評価例)

同じ NDVI 画像だとしても、ドローンで取得した画像では、同じ施工地内で健全性が高い箇所の識別が可能であり、現在の施設の健全性をより詳細に把握できる。一方、ドローンによる画像取得では、施設ごとに日射条件を揃えることが困難なため複数施設の比較を行うことはできないが、図-2 で示すような衛星画像を用いると、流域全体の山腹工の状態を推し量ることが可能である。
