## 鋼製梁門型橋脚を有する鋼2径間連続I桁橋を対象とした 樹脂注入補修2年後における橋梁床版の振動モード形状調査

東日本高速道路(株) 東北支社 建設事業部 正会員 ○宇山 友理  
東日本高速道路(株) 東北支社 技術部 正会員 樋本 智  
日本電気(株) 正会員 葛西 茂  
日本電気(株) 正会員 木下 翔平

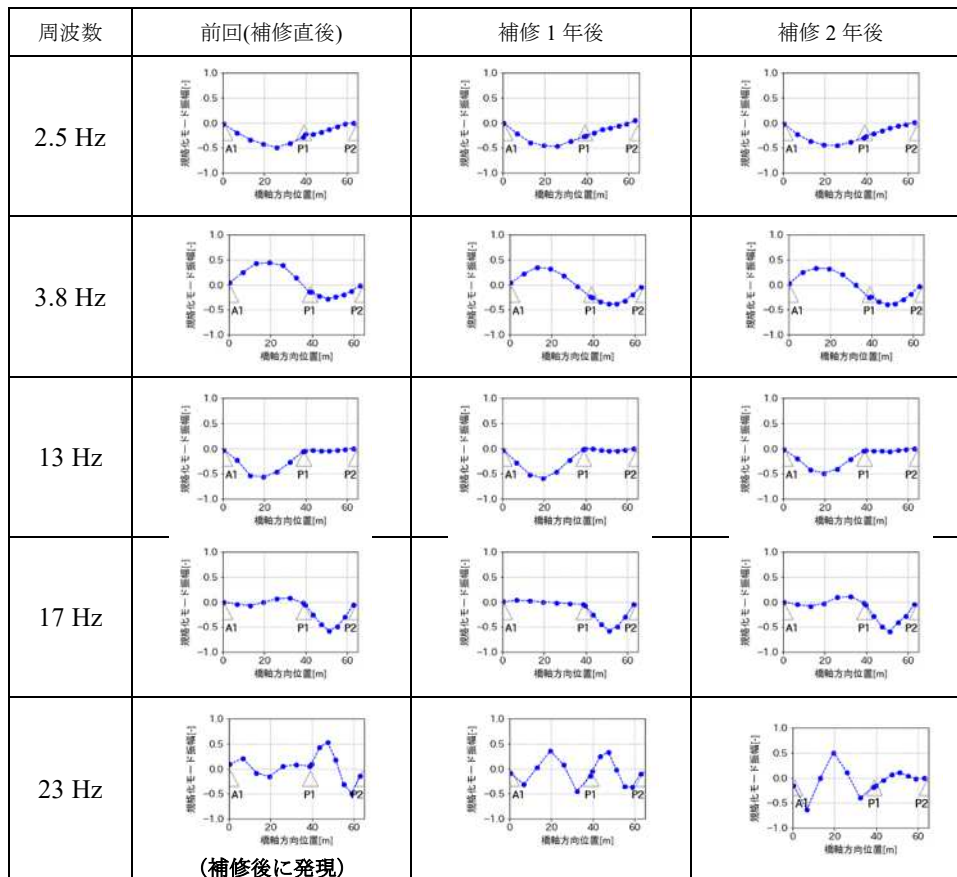
表 1 補修後における振動モード

表 1 に補修後における振動モードを、図 4 に補修後の 23Hz における規格化モード振幅を示す。この 23Hz に振動モードは補修前には観察されず、補修後に発現している。表 1 から補修 2 年後の 2.5Hz, 3.8Hz, 13Hz, 17Hz 付近の振動モードの形状に差異は見られなかった。一方、補修 2 年後の 23Hz におけるモード形状は、補修 1 年後と比較して、P1-P2 径間のたわみ 2 次形状が変化していたものの、A1-P1 径間の 3 次モードの形状に変化はなかった。また図 4 から、補修 1 年後は規格化モード振幅のばらつきが大きくなっていた。

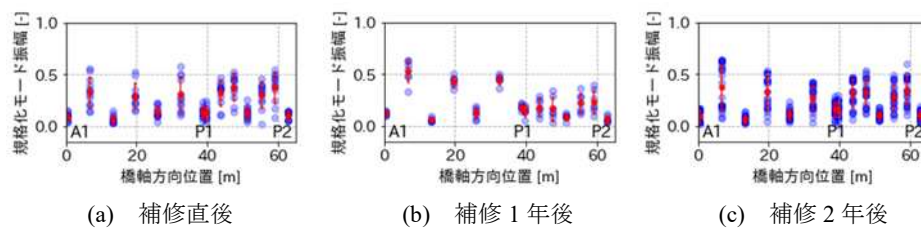
図 4 補修後の 23Hz における規格化モード振幅

鋼製梁門型橋脚を有する鋼 2 径間連続 I 桁橋について、樹脂注入による補修 2 年後の振動モードを調査したところ、P1-P2 径間のたわみ 2 次形状が変化していたものの、A1-P1 径間の 3 次モードの形状に変化はなかった。高次モードの発現および振幅ばらつきが、橋梁の構造特性と紐づくならば、補修 2 年後の状態は、補修 1 年後より劣るものの補修前よりは良好であり、補修効果は継続していると考えられる。
