鋼 2 径間連続 I 桁橋を対象とした樹脂注入補修前後における橋梁床版の振動モード形状調査

日本電気(株) 正会員 ○木下 翔平
 日本電気(株) 正会員 葛西 茂
 東日本高速道路(株) 東北支社 技術部 正会員 成岡 尚哉
 東日本高速道路(株) 東北支社 建設事業部 正会員 氏原 安美
 ネクスコエンジニアリング東北(株) 加藤 諒

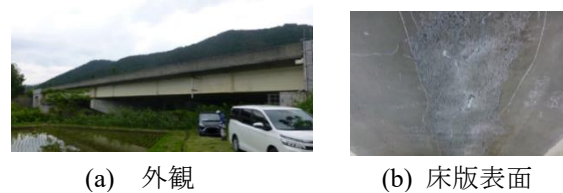
図 2 対象橋梁

橋梁形式は鋼 2 径間連続 I 桁橋である。P1 橋脚はコンクリート製である。床版の表面にはクラックなどの損傷が散見されており、点検結果では健全度Ⅲと評価されている。同橋梁はクラック補修や床版と舗装間の接着を目的に、2022 年 8 月樹脂注入による補修を実施している。
