## 紀の川における ICT (UAV) を用いた河川管理施設の試行点検

株式会社	日本インシーク	正会員	○下鳴	恒彰
株式会社	日本インシーク	正会員	尾部	優子
株式会社	日本インシーク		西山	光
株式会社	日本インシーク	正会員	安井	章雄

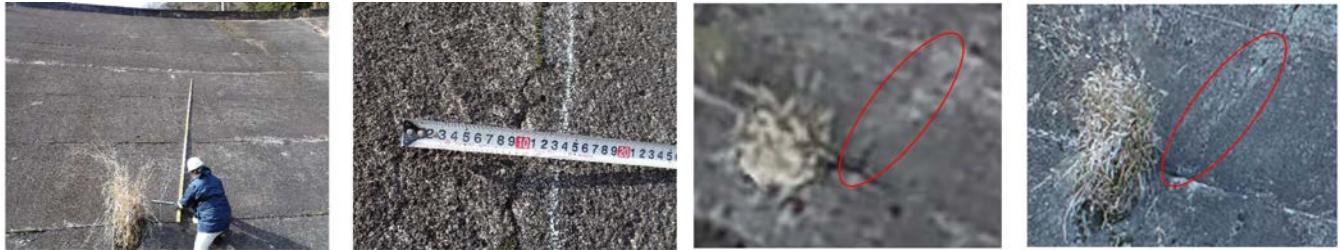
写真-1 目視点検と UAV 点検の画像

写真-1 は、同一箇所の目視点検の変状画像と UAV で撮影した画像を示す。皆川ら<sup>2)</sup>が述べているように遠景画像からは構造物の変状や植生の確認が難しい。一方、近景画像では 2-4mm 程度のクラックが確認できる。比嘉ら<sup>3)</sup>はカメラ画素数の違いがホトトギスマットの検出精度と高度の関係を述べており、参考にできる。カメラの地上解像度は、遠景撮影で 1.52~2.08cm/pix, 近景撮影で約 0.36cm/pix である。画像に寸法が既知の構造物があれば、変状の概略寸法が推測できる。ただし、予防保全段階の評価 C 区分以上と推定される変状は、スケール等による正確な計測が必要である。UAV は測量にも適用されていることから遠景撮影が河川の概況調査に適用できることは明らかであるが、近景撮影がクラック等の変状調査に適用できることが確認された。

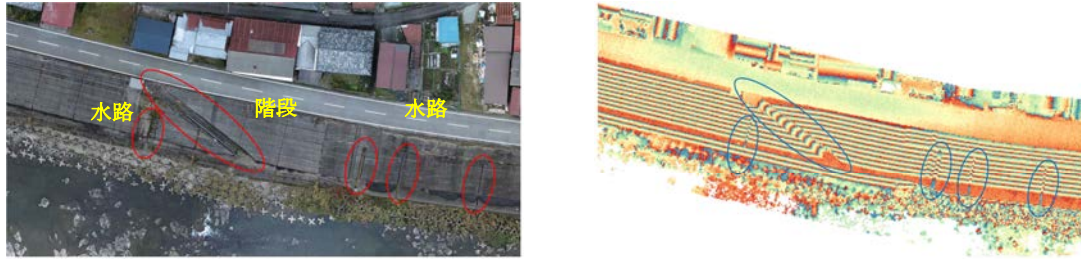
写真-2 コンクリート護岸の UAV 画像と UAV レーザスキャナ断彩図

写真-2 は、目視点検写真と UAV レーザスキャナにより取得した点群データから作成した断彩図である。断彩図の色は 1.0m の高さの変化を示している。UAV レーザスキャナによる測量は、公共測量マニュアル(案)<sup>4)</sup>として発行されており、機器により高精度のデータが計測されることから、構造物の変状抽出に適用できる。

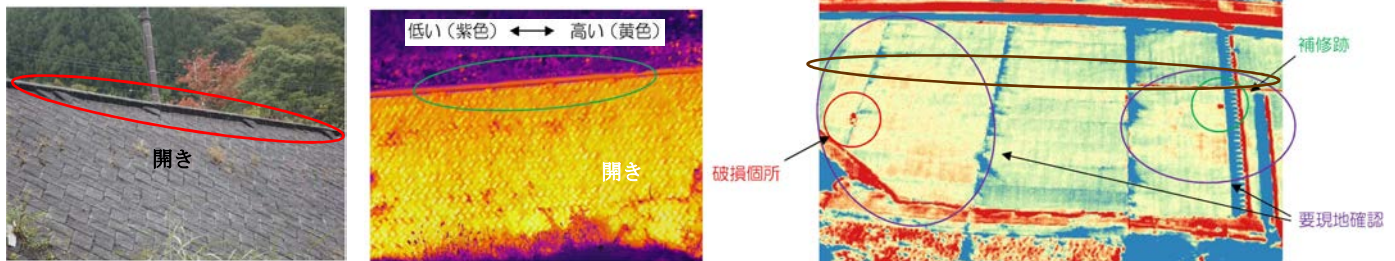
写真-3 サーモグラフィ画像

写真-3 は、(a) 上部工とブロック張工の間に開きがある箇所の UAV カメラ画像と 12:00 撮影の UAV サーモグラフィ画像、(b) 8:00 と 12:00 撮影のサーモグラフィ画像の温度差分画像である。画像(a)は、材質(比熱)の違いが表面温度に差が生じるため、地盤、植生箇所や目地開き箇所はコンクリート面より低い温度になっている。画像(b)は、温度の差分が大きい箇所がみられ、そこでは空洞等の変状が疑われる。このような変状が疑われる解析画像を基に打音法やコア抜き等の詳細点検を実施することで点検の効率化を図ることができる。
