## 厳しい自然環境下における熊野川 B 橋脚基礎補強の取組み

東海旅客鉄道株式会社 正会員 西原 健吾

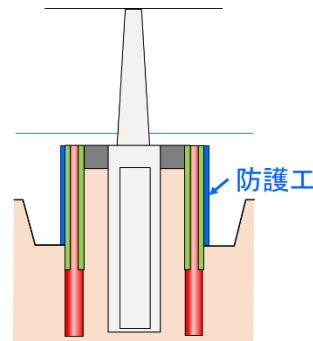
図3 止水用鋼管の根入れ

止水用鋼管とは、図2のステップ②に示した通り、ケーソン基礎と鋼管杭の間に作業を行うため、鋼管杭との間に生じる隙間からの水の流入を防ぐ仮設の鋼管杭のことである。止水用鋼管は、『ジャイロプレス工法による鋼管土留め擁壁設計・施工指針』で構造細目として決まっており、その根入れは、施工中に止水の必要がある深度まで根入れするとされている。本工事においては、防護工設置時に最も深く掘削されるため、防護工設置時の深度を基準に止水用鋼管の根入れを設定することとした(図3)。

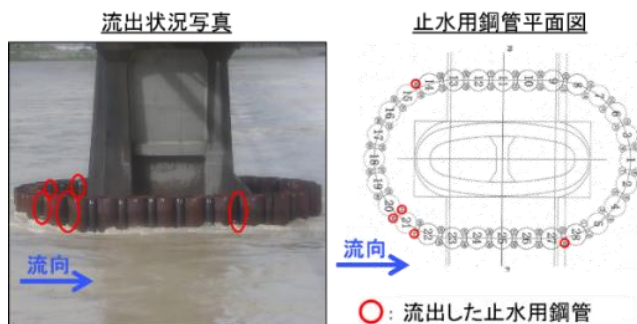
図4 流出した止水用鋼管の位置図

本工事では、第1出水期において、台風に伴う熊野川の水位上昇による流速上昇を受け、橋脚周辺において最大 4.7m の大きな局部洗掘が発生し、止水用鋼管が 5 本流出した(図4)。これは、図2のステップ⑤防護工設置前の粗面に対し水流が衝突して下方に流れ込み、局所

渦が発生したことから、止水用鋼管の根入れ以上に洗掘されたことが原因であると想定される。

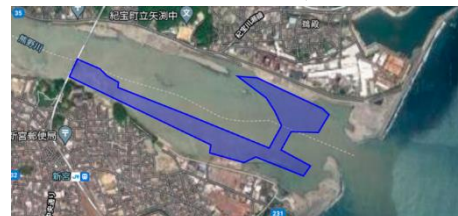
図6 河川内磁気探査概要図

なお、流出した止水用鋼管のうち、2本は発見することが出来なかった。この状況に対し、地元漁協からは、工事を再開する上で、未回収の止水用鋼管を見つけ、回収することを求められた。そこで、まずは河川内に止水用鋼管が無いかを確認することとした。探査方法としては、止水用鋼管が埋没している可能性も考慮し、河床面下であっても金属探査可能な磁気探査を実施した(図6)。

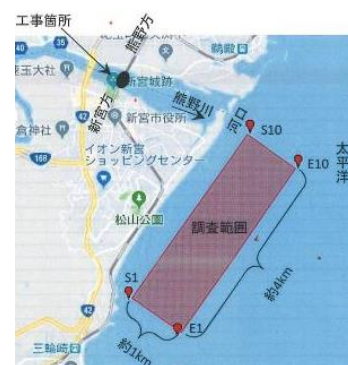
図7 海洋漁場調査概要図

内を調査したものの、止水用鋼管を発見することは出来なかった。そのため、地元漁協と再協議を行い、調査の範囲を海洋まで広げ、漁場の安全性を直接確認することを目的として、漁場調査を行うこととした。調査方法は、幅 20m の網を海底面に接触させ、支障物の有無を確認するものである(図7)。しかし、海洋の漁場調査においても、止水用鋼管を発見することは出来なかった。鋼管は発見できなかったものの、地元漁協の漁場の安全性が確認出来たことをもって、何とか工事再開の了承を得ることが出来た。
