画像認識AIを用いたリップラップ材点検手法の適用性検証

八千代エンジニアリング(株) 正会員 ○藤井 純一郎, 都築 幸乃
八千代エンジニアリング(株) 非会員 山田 尚人, 趙 紅慶, 江口 慧

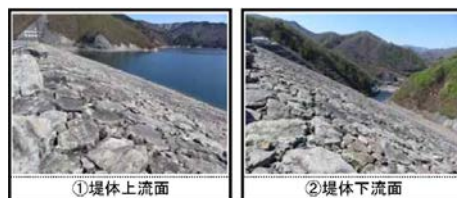
図-1 ダムAにおけるリップラップ材状況

ダムAではリップラップ材としてロック山から発生する新鮮な流紋岩の岩塊が使用された。流紋岩には塊状のものと流理構造の顕著なものが存在する。岩質は全般に良質であるが、クラッキーで特に流理構造の顕著なものは剥離しやすい性質を持っている。

これまでリップラップ材の調査としては、巡視時に定点観測を行っており、一部のリップラップ材の表面の細片化が確認されている。これらは現時点でダム堤体の安全性に影響を及ぼすものではないが、劣化の進行状況を把握することが必要である¹⁾。そのため、竣工後30年時の総合点検において外部標的を基準とした15エリアに分け、目視調査が行われた。リップラップ材の劣化種別には剥離の進行と割れの拡大が存在し、劣化の程度により図-2の区分に分類して記録されている。

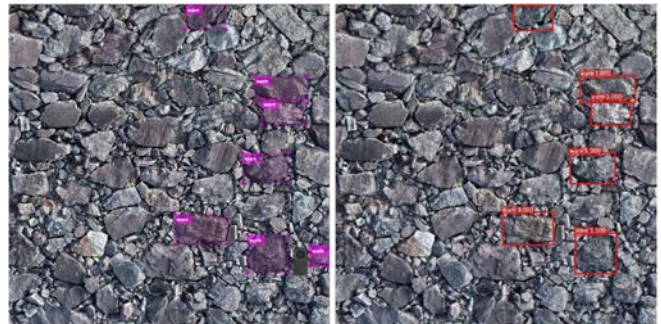
図-4 教師画像 (左) とAI検出結果画像 (右) の例

上記の条件で学習を行い、検証データのmAPが1000エポックで概ね頭打ちになったため、その時点で最良のパラメータを採用した。教師データに対する精度評価結果を表-1に示す。また検出結果の例を図4に示す。

項目	値
Ground Truth (劣化区分3の割れ)	88オブジェクト
正検出	69オブジェクト
未検出	19オブジェクト
誤検出	2オブジェクト
mAP	78%

ただし教師データに含まれない上流面の日影の部分や水際の部分はリップラップ材の色合いが異なり、検出数が低い傾向があった。教師データ作成範囲以外での定量的な精度検証は行っていないため、今後の課題である。
