シングルアイ工法によるRC床版内部の水平ひび割れ調査

(株) エイト日本技術開発 正会員○美藤 友郎、萩原 明伯、小野 裕一

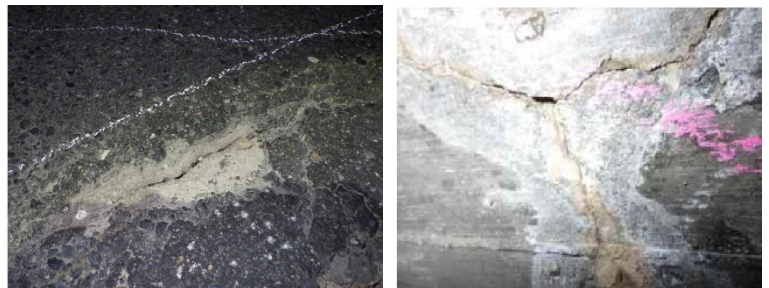
RC床版は当初版厚20cmであったが、平成7年にSFRCを用いて上面増厚され、版厚は25cmとなった(図-1)。舗装および床版には、写真-1のように多数のひび割れおよび遊離石灰が発生している。調査箇所は、両橋の走行車線の中から損傷の著しい輪荷重通過位置付近を中心に7箇所を選定した。

図-1 調査R橋の断面および削孔深さ

写真-1 舗装および床版下面のひび割れ損傷

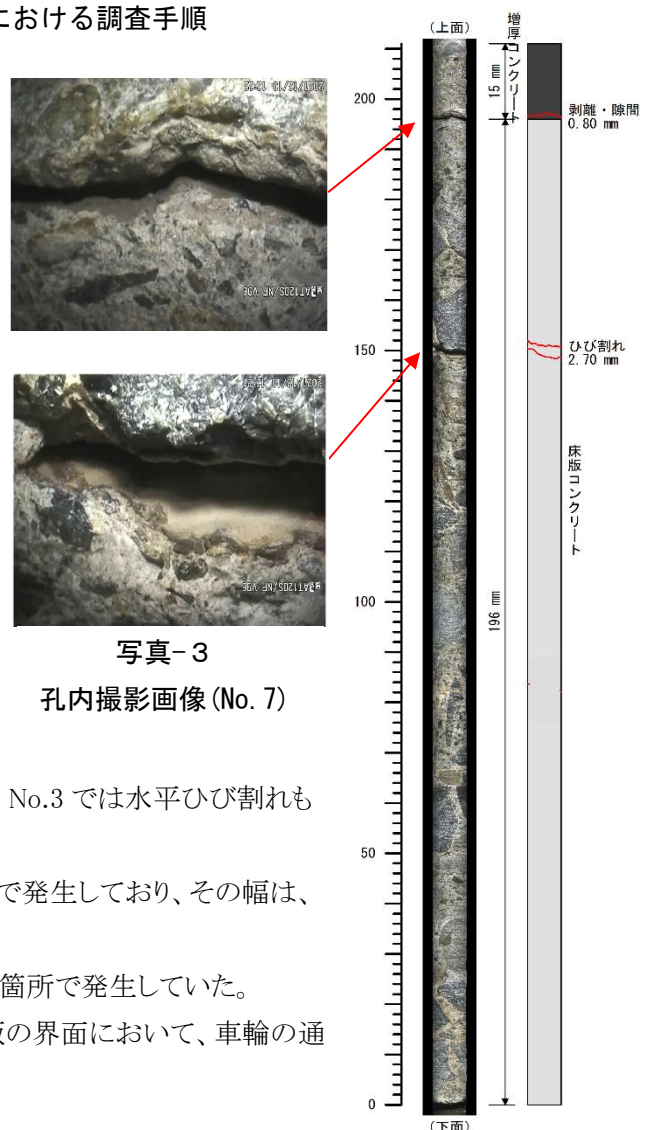
写真-3 孔内撮影画像 (No. 7)

全7箇所の調査結果を表-1にまとめて示す。このうちNo.7の削孔位置における内壁の撮影画像およびひび割れ発生状況を写真-3に示し、以下に調査結果を述べる。

- ①全7箇所のうち、5箇所において増厚コンクリートと床版との打継ぎ面における界面はく離が確認できた。そのはく離幅は、0.2~3.3 mmで分布していた。
- ②界面はく離が生じていないのはNo.3とNo.4の2箇所であり、No.3では水平ひび割れも発生していなかった。
- ③既設床版部の水平ひび割れはNo.1、No.4、No.7の計3箇所で発生しており、その幅は、0.1~2.7 mmで分布していた。
- ④微細な水平ひび割れは、No.1では2箇所、No.4、No.7では1箇所で発生していた。
- ⑥No.7における内視鏡での観察時には、上面増厚と既設床版の界面において、車輪の通過と同時に上下に開閉している状況を視認できた。

シングルアイ工法を適用したことにより、RC床版の増厚界面および内部に生じている水平ひび割れの発生状況を明らかにすることができた。調査の結果、増厚コンクリートおよび既設床版上面コンクリートの土砂化は確認できなかったが、増厚界面の多くではく離が生じており、増厚による補強効果が十分期待できない状態であると考えられる。舗装上の一部のひび割れからは赤茶色の粉末も噴出しており、このような箇所では舗装下の床版上面で部分的な土砂化が進んでいると推測される。また、床版下面には多数の貫通ひび割れからの漏水および遊離石灰が広範囲で発生していることから、本橋における床版は部分的に増厚補強効果が失われており、早期の対応が必要と思われる。
