阪神高速道路における鋼板接着 RC 床版の調査事例

内外構造(株)	正会員	○平山 智啓
阪神高速道路(株)		鈴木 英之
阪神高速技術(株)		藤田 賢司
内外構造(株)		永井 伴英

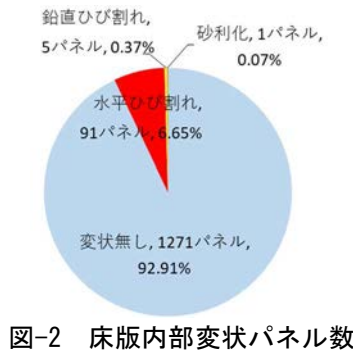
図-2 床版内部変状パネル数

床版内部調査結果を図-2 に示す。1368 パネルのうち、砂利化を1 パネル、鉛直ひび割れを5 パネル、水平ひび割れを91 パネル確認したが、大半は変状が確認できなかった。

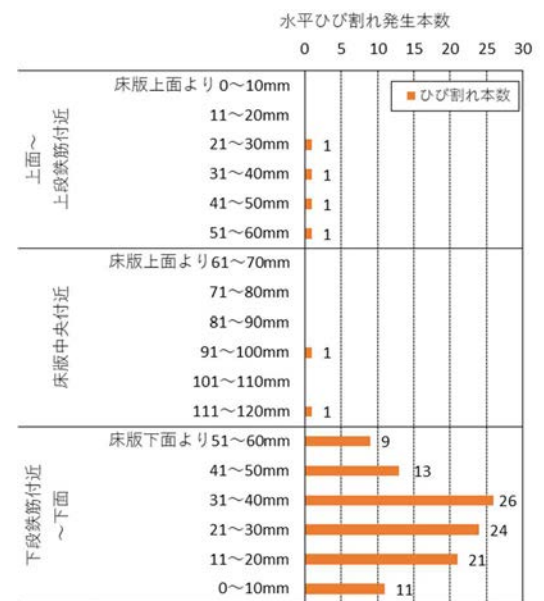
図-4 床版深度別水平ひび割れ発生本数

また、変状パネル数の最も多かった水平ひび割れに着目し、床版の深度別に水平ひび割れ発生本数を整理したものを図-4 に示す。水平ひび割れの発生本数は、下段鉄筋が配置されている、床版下面から31mm～40mmの範囲が最も多かった。

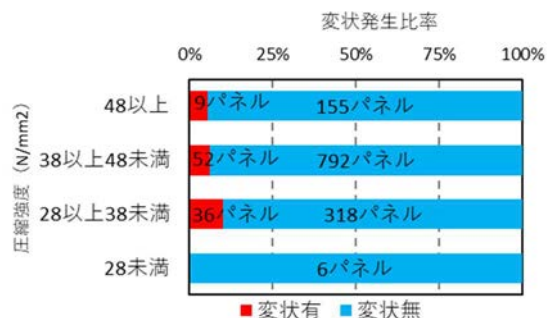
図-5 圧縮強度と変状発生比率の関係

圧縮強度試験結果別の変状発生比率を整理したものを図-5 に示す。図中では、調査パネルの設計基準強度は28N/mm²が大半を占めていることから、28N/mm²から10N/mm²刻みで区分した。

圧縮強度28N/mm²未満では変状が確認できなかった。この範囲に該当するパネル数が6パネルと極端に少ないことが影響している可能性がある。圧縮強度28N/mm²以上については、圧縮強度が小さくなるほど変状発生比率が増加する傾向がみられた。
