自律飛行型ドローンによる床版下面画像からの角欠け検出に関する試験

大日本コンサルタント 正会員 ○牧 祐之, フェロー 横山 広 金沢大学 フェロー 梶谷 浩
 東京大学 正会員 長井 宏平 寒地土木研究所 正会員 中村 拓郎
 日本システムウェア 正会員 野村 貴律 NTTドコモ 非会員 田仲 秀行

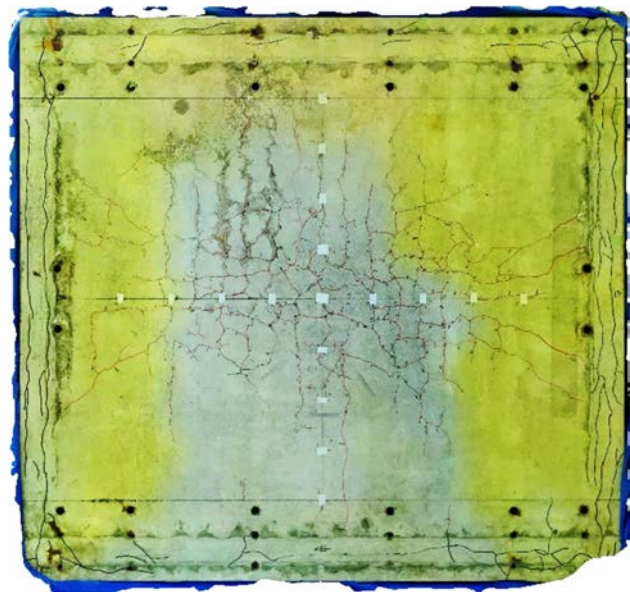
写真-3 床版下面のオルソモザイク画像（明るさ調整済）

化したものを写真-3 に示す。ひび割れは赤色でマーキングしており、ひび割れ図として記録したものが図-1 である。

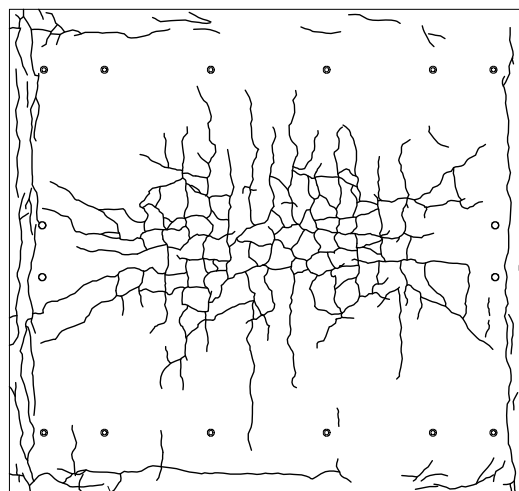
なお、本供試体では反応性骨材を使用しており、ASRに起因するひび割れが含まれている。図のひび割れは供試体上面からの透視図となっており、写真-3 の画像とは表現している方向が異なっていることに注意を要する。ひび割れに沿ったマーキングという補助作業は必要になるもののオルソモザイク画像でもひび割れ形態は確認可能であり、面積範囲が確認できる情報があれば、あえて損傷図として加工する必要は無いと考えられる。

図-1 床版下面のひび割れ発生状況

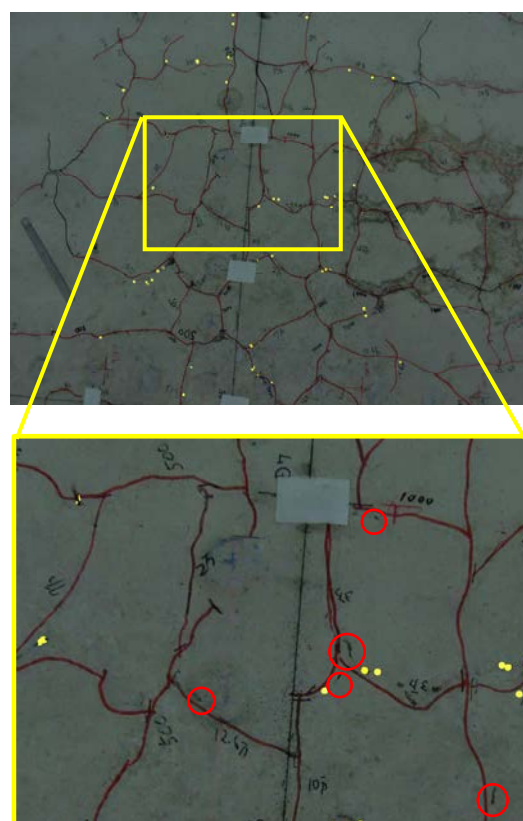
写真-4 はAIによる角欠け検出を実施した結果の画像である。写真で黄色の点がAIで検出した角欠けで、赤色の丸で囲んだものがAIでは検出できなかった未検出の角欠けである。写真-4 の拡大部分での全体の角欠け数に対する未検出の割合は30%程度であり、その理由として、実橋を想定して照度を7ルクスとしたため、使用した自律飛行型ドローンの画像取得センサではAI分析に使用できる解像度が得られなかったものと考えている。

写真-4 AIによる角欠け検出画像

検出精度が得られない場合の対応として、道路橋床版下面側のひび割れは補強鉄筋配置の影響を受けることが知られており、ひび割れパターンはその影響で格子状となる。その後劣化が進展すると床版は梁化して終局に至ることから、角欠け分布とひび割れパターンを組み合わせることで、その検出数が限られても劣化進展の程度が把握できる可能性があると考えられる。よって、ドローンの画像取得センサの性能向上やドローンへの照明機器の搭載のほか、角欠けの発生パターンに関する検討も進める予定である。
