## 鋼箱桁に併設する拡幅桁(鋼 I 桁)ウェブに生じたき裂の詳細調査

阪神高速技術(株) 正会員 ○中東 大輔  
 阪神高速道路(株) 正会員 森 謙吾  
 内外構造(株) 正会員 西芝 貴光

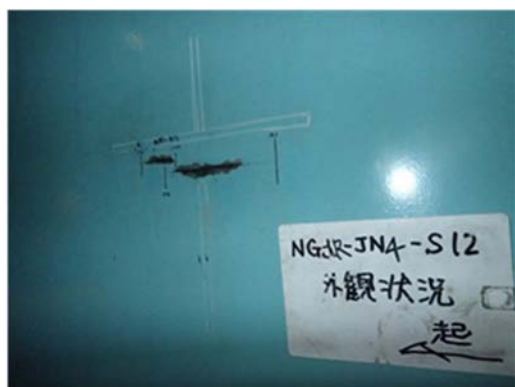
阪神高速道路にあるランプ橋において、写真-1 に示すように拡幅 I 桁ウェブ外面側にき裂が発見された。損傷が発生した拡幅 I 桁は、新規路線のジャンクション接続のため 2011 年に既設ランプである箱桁橋に追加された構造であり、供用後 10 年程度でき裂が発生したことから、き裂発生箇所の周辺を含めた損傷状況把握を行う必要があった。

写真-1 拡幅 I 桁外面側き裂状況(NG3-S12)

初めに確認されたⅠ桁外面のき裂は、Ⅰ桁と横桁 S12 下フランジの溶接部付近で水平方向に2箇所で見えていた。これらのき裂について、フェイズドアレイ超音波探傷法<sup>1)</sup>(以下、PA)および磁粉探傷試験(以下、MT)にて詳細なき裂寸法やき裂深さを計測した。

Ⅰ桁ウェブにおいて、横桁 S12 下フランジとの溶接部付近に発生した外面側のき裂に対し、き裂発生箇所の周辺を含めた損傷状況の把握を行った。調査の結果、当該き裂はⅠ桁ウェブを貫通していることを確認し、その周囲の溶接部でもき裂発生を確認した。

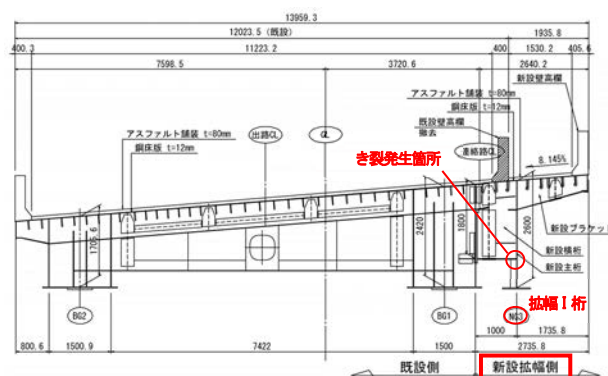
図-1 当該径間の構造 (断面図)

当該橋梁は、竣工時は 2 径間連続鋼床版箱桁形式であったが、新規路線の建設時に連結路として、図-1 に示すように鋼 I 桁を主桁とする上部構造の拡幅が実施されている。既設箱桁と拡幅 I 桁は横桁または横リブで結合されており、横構は上下ともに設置されていない。平面的な拡幅範囲は図-2 の斜線で示す箇所であり、張出ブラケット側にも輪荷重が作用する構造である。また、拡幅 I 桁は終点側の橋脚でのみ支持されている。

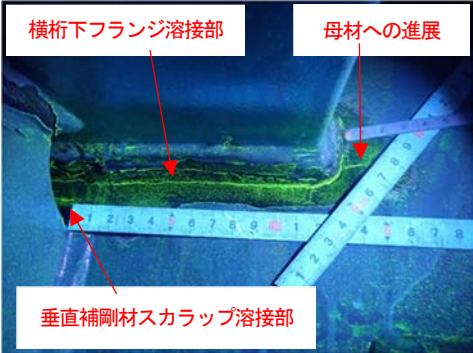
調査結果を表-1 に示す。外面にき裂が確認された横桁 S12 の取合部では、内面側からの PA によりき裂がⅠ桁を貫通していることを確認した。また、写真-2 のように MT にて内面側のき裂の一部が溶接部から母材側へ進展が確認された。同一構造部位である横桁 S13 の交差箇所でも PA および MT を実施した結果、主桁貫通には至っていないものの、横桁 S12 の取合部と同様の部位にてき裂が発生し、一部は母材側へ進展していることを確認した。

写真-2 MTによる内面側き裂状況 (NG3-S12)

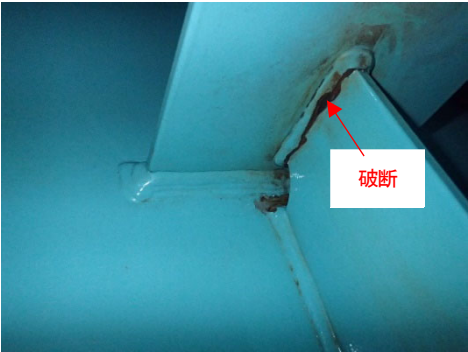
次に、Ⅰ桁と横桁 S12～S15 および近傍にある横リブ R23～R26 の取合部では、写真-3 のように横桁・横リブ下フランジと垂直補剛材上端の溶接部にさび粉を伴うき裂が生じていた。場所によっては破断が確認されており、当該溶接部には繰り返し大きな応力が作用していることが示唆された。

写真-3 垂直補剛材上端部のき裂 (NG3-S13)

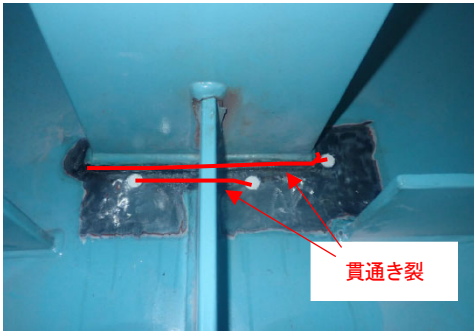
写真-4 ストップホール施工状況 (NG3-S12)

なお、Ⅰ桁ウェブに進展したき裂のうち、ストップホール施工が可能なき裂先端に対しては、写真-4 のとおり調査後速やかにストップホールを施工済みである。
