鋼箱桁に併設する拡幅桁（鋼Ⅰ桁）に発生した貫通き裂の発生機構の推定

内外構造(株) 正会員 ○鍋島 渉  
阪神高速道路(株) 非会員 杉岡 弘一  
阪神高速技術(株) 正会員 熊澤 美早

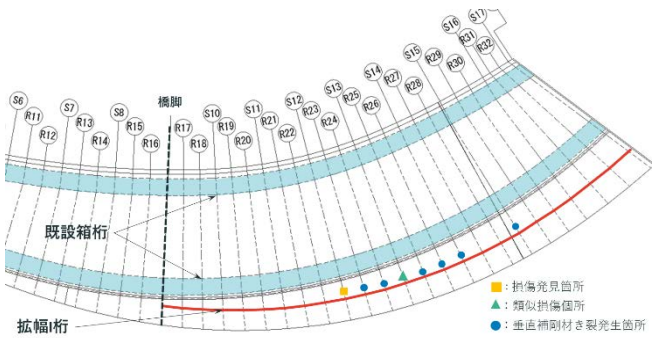
図-2 詳細調査により発見された類似き裂

ウェブ貫通き裂発見後に実施した詳細調査<sup>2)</sup>の結果、隣接する複数の横桁及び横リブの同一構造箇所において類似のき裂が確認された。詳細調査によりき裂が確

認された箇所を図-2に示す。

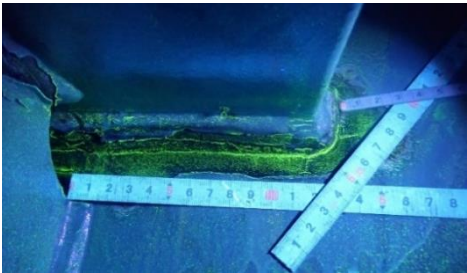
図-1 拡幅桁に発生していたき裂

本稿の対象となるき裂損傷は、阪神高速道路のオフランプとして供用されていた鋼箱桁曲線橋に幅員拡幅のため増設された鋼Ⅰ桁に発生した損傷で、ウェブを貫通した状態で発見された。新規供用路線との接続のために設置された当該拡幅桁は、既設箱桁と横桁及び横リブによって接合されており、①主桁ウェブと横桁下フランジの溶接部、②横桁下フランジ下部にある垂直補剛材スカラップ部、③横桁下フランジ下部と垂直補剛材の溶接部、の3箇所でき裂が発生し、①と②が主桁ウェブに進展していた。①のき裂の写真を図-1に示す。

- 垂直補剛材に大きな圧縮応力が繰返し作用し、横  
桁下フランジとの溶接部に疲労き裂が発生
- 疲労き裂が進展し、垂直補剛材と横桁が分離
- 垂直補剛材と横桁の分離により、主桁ウェブと横  
桁下フランジの溶接部付近で面外変形を伴う応力  
振幅の増加
- 横桁下フランジ溶接部に疲労き裂が発生
- 引張応力がより大きいウェブ外面にき裂が進展

本稿では、曲線橋の拡幅桁のような複雑な条件の実  
構造物に対して、ひずみゲージ及び変位計を用いた桁  
全体の挙動及び応力状態計測を実施し、疲労き裂発生  
機構の推定を行った。また、き裂発生機構から、現時点  
で未発生同一構造箇所においても、今後き裂の発生  
する可能性が想定でき、当て板による補修及び補強と、  
それまでの定期的なモニタリングの実施を決定するた  
めの一指標となった。

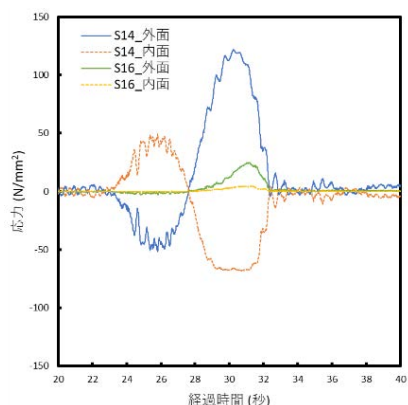
図-4 主桁ウェブの応力状態

主桁ウェブの応力状態を計測した結果を図-4 に示す。  
S14 では内外面で引張応力と圧縮応力が逆位相を示し  
た。一方、S16 では外面に引張応力が作用しているもの  
の、内面には応力の作用は見られなかった。

S14 と S16 に作用した最大引張応力を比較すると、  
S14 が約  $190\text{N/mm}^2$  に対して、S16 は約  $35\text{N/mm}^2$  と大  
きな差が見られた。また、垂直補剛材の応力状態を計測  
した結果を図-5 に示す。最大応力作用時には  $205\text{N/mm}^2$   
を超過する圧縮応力が作用していたが、システムの計  
測レンジを  $1000\mu$  ( $205\text{N/mm}^2$ ) に設定していたため、値  
は取得できなかった。

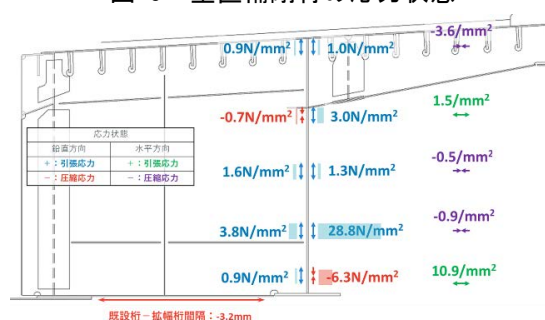
図-6 水平・鉛直方向応力状態と桁変位量

最大応力作用時の桁全体の水平方向及び鉛直方向の  
応力計測結果と拡幅桁の橋軸直角方向変位量を図-6 に  
示す。鉛直方向では、横桁下フランジ付近にて、 $28.8\text{N/mm}^2$   
という大きな引張応力が確認された。水平方向におい  
ては、上フランジ近傍で  $3.6\text{N/mm}^2$  圧縮応力、下フ  
ランジ近傍で  $10.9\text{N/mm}^2$  の引張応力が確認された。ま  
た、荷重作用時には、拡幅桁の下フランジは既設箱桁に  
近づくような挙動を示し、最大応力作用時は桁間隔が  
 $3.2\text{mm}$  縮まる方向に移動していた。
