SBHS500 を用いた鋼製橋脚隅角部の疲労耐久性に関する実験的検討（その3）

○(株)駒井ハルテック 正会員 平野穂菜美  
芝浦工業大学 正会員 穴見健吾  
名古屋高速道路公社 正会員 瀬谷千恵

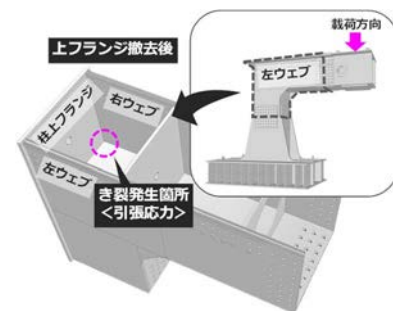
図4 き裂発生箇所（No.1試験体）

図4にNo.1試験体のき裂発生箇所を示す。き裂は、载荷により引張応力が生じる、試験体の背面側で確認された。図5にき裂および破面の状況を示す。MTで確認できた表面き裂は、溶接ビードの交差部に発生しており、鉛直方向の溶接ビードには凹凸も見られた。き裂の全長は、約40mmであった。破面には溶接欠陥等は見られず、複数のラチェットマークが確認できた。疲労き裂の進展深さは、約14mmであった。最も明瞭なラチェットマークは、溶接ビードの形状が急変している箇所に見られ、この付近に応力集中が生じ、き裂の起点となった可能性が考えられる。

隅角部を模した試験体による疲労実験を実施し、本稿ではNo.1, 4試験体の結果を報告した。従来鋼による既往実験<sup>1)</sup>に比べ、No.1で3.2倍、No.4で2.0倍の疲労ダメージ<sup>3)</sup>を与えたが、着目箇所であるフィレット部に疲労き裂は確認されなかった。またNo.4は、160万回载荷時点で疲労き裂が確認されたNo.2と比べ、2.2倍の疲労ダメージ<sup>3)</sup>を与えたが、溶接補修部および切削部に疲労き裂は確認されなかった。その後の調査で、隅角部内面側の溶接ビード非仕上げ部に疲労き裂が確認された。き裂は、溶接ビードの形状変化部や止端部付近から発生したと推測される。よって、供用下の活荷重による応力範囲が大きい隅角部は、箱内面側も含め、製作時に溶接ビードの仕上げレベルを検討する必要がある。

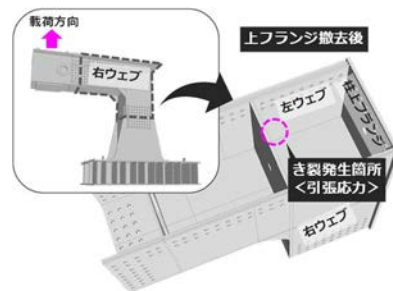
図6 き裂発生箇所（No.4試験体）

図6にNo.4試験体のき裂発生箇所を示す。き裂は、载荷により引張応力が生じる、試験体の前面側で確認された。図7にき裂および破面の状況を示す。MTで確認できた表面き裂は、溶接ビード止端部から溶接ビード内にかけて発生し、貫通していた。き裂の全長は、内面側で約64mm、外面側は約43mmであった。破面には溶接欠陥等は見られず、複数のラチェットマークが確認できた。最も明瞭なラチェットマークは、溶接ビード止端部に見られ、この付近に応力集中が生じ、き裂の起点となった可能性が考えられる。
