橋梁ジョイントの後打ちコンクリートの損傷傾向

首都高技術(株) 正会員 ○中井 健禄

首都高速道路(株) 正会員 前原 佑

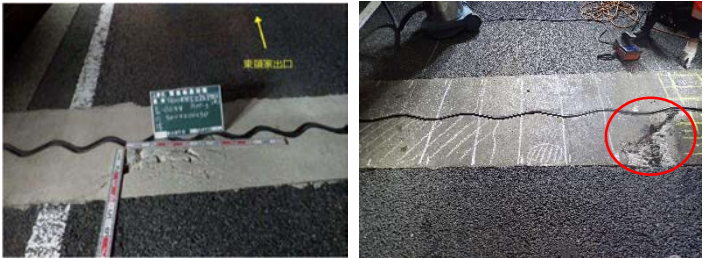
近年、橋梁ジョイント（簡易鋼製タイプ）の後打ちコンクリートが、写真-1に示すように、剥離し、破損する事案が複数件報告されている。その中には、表-1に示すように、簡易鋼製タイプへの交換から3年以内で破損している箇所も含まれている。

写真-1 後打ちコンクリート破損事例

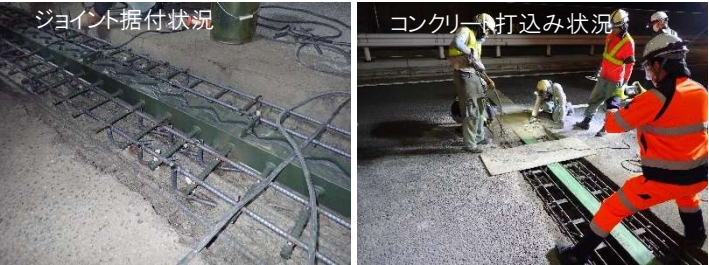
写真-2 橋梁ジョイント（簡易鋼製タイプ）
