## 鋼製高欄の損傷と対策方針

阪神高速道路株式会社 正会員 ○徳増 健  
大阪公立大学大学院 正会員 山口 隆司  
阪神高速道路株式会社 西川 彰一

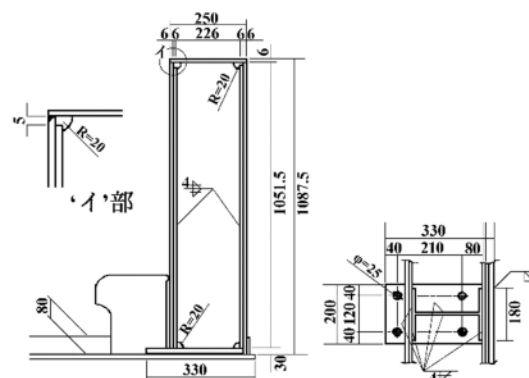
図-2 鋼製高欄構造例 (単位:mm)

鋼製高欄は、床版と壁高欄部を定着される『柱部』と平板の『側面板』を組み合わせ、密閉にした内空箱構造で構築されている(図-2)。既設の鋼製高欄は、工場溶接される部位もあるが、最後は現場溶接により現地で密閉構造に組み立てるため、亜鉛メッキ加工ができない部位が存在する。このため高欄内部の防食は十分とは言えず、また密閉構造のため、一度内部に水が浸入すると内部滞水が生じ、その結果高欄内部の腐食が進行しやすいといった防食上の課題がある。さらに鋼製高欄内部点検は、側面板に設けられた点検孔からビデオスコープを挿入し、損傷・腐食状況を確認(写真-2)しているが、点検孔蓋のボルトの開閉は容易ではなく、さらに点検孔の寸法が小さく点検員の手首を点検孔に挿入できない場合は、ビデオスコープの操作が困難であるなどの課題がある。

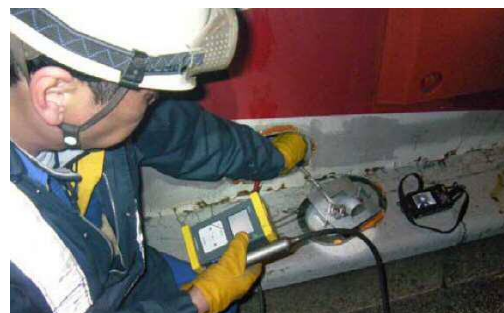
写真-2 ビデオスコープによる内部点検

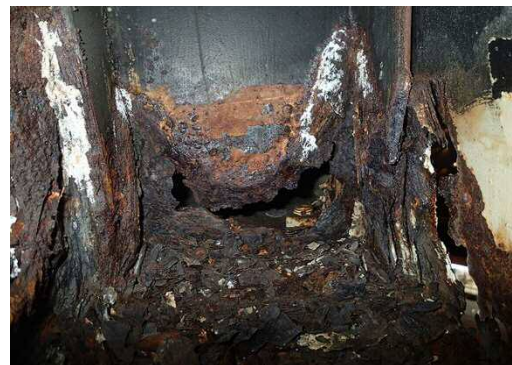
す。前述のとおり鋼製高欄内部は密閉構造であるため、高欄内部に漏水が生じると写真に示すような高欄底部側の腐食・滞水損傷が生じやすい傾向にある。「高欄内部への漏水発生箇所」付近など高欄底部以外でも腐食事例は多数報告されており、留意が必要である。また、**写真-4**に示すように、「亜鉛粉末入り充填防食材」などによる防錆処置による補修を実施したとしても、水の浸入経路の特定は困難な場合が多いため、補修後に水の浸入・滞水・腐食などの損傷の再発事例も報告されている。

写真-3 鋼製高欄の内部腐食

**2章**で示すとおり、鋼製高欄の損傷原因は構造に由来するところが大きく、また補修箇所での損傷の再発や、点検不可視箇所が存在することを鑑みると、構造を見直さない限り将来的に損傷を抑止することは困難である。そこで、阪神高速では、既設構造の課題を解消した新型鋼製高欄(**図-3**)に大規模修繕事業の一環として順次取り替えを進める予定である。新型鋼製高欄では、既設橋梁への負担増にならないように、滞水が生じやすい底部に「コンクリート地覆」を現場打ちで作成し、水抜き部を設けた上、その上に鋼製高欄を構築する構造を採用している。なお、本構造に対しては、振り子式の重錘衝突試験(**写真-6**)により「防護柵の設置基準・同解説」に基づく衝突性能等、構造成立性を検証済である。さらに、鋼製高欄工事に従事する設計者や作業員、今後管理する者が「設計思想」「取替工事時に必要な作業内容」「維持管理手法」等を把握し、知見を集約できるように、「鋼製高欄取替マニュアル」を制定した<sup>2)</sup>。

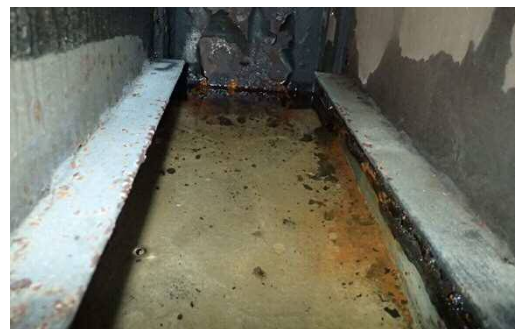
写真-4 鋼製高欄の内部滞水(損傷再発)

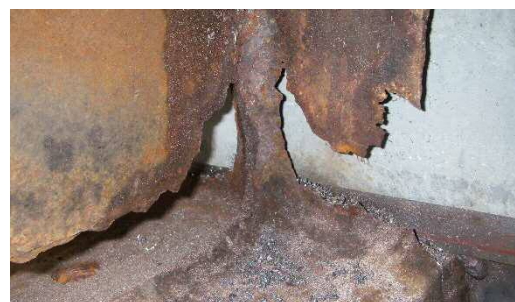
**写真-5**に示すとおり、外面側の側面板が孔食していない場合でも支柱が孔食している損傷事例も報告されている。これは日常点検などで側面板の外面腐食損傷は、容易に損傷把握や、塗装補修を実施できるが、これは高欄内部への水の浸入経路に対する止水対策ではないため、内部腐食が進行したためと考えられる。

写真-5 内部のみ損傷進行(外面は健全)
