## 地すべり地帯における橋梁変状要因に関する一検討

大日本コンサルタント(株) 正会員 ○後藤 健太 正会員 高山 淳一  
正会員 田代 大樹 正会員 中池 竜司

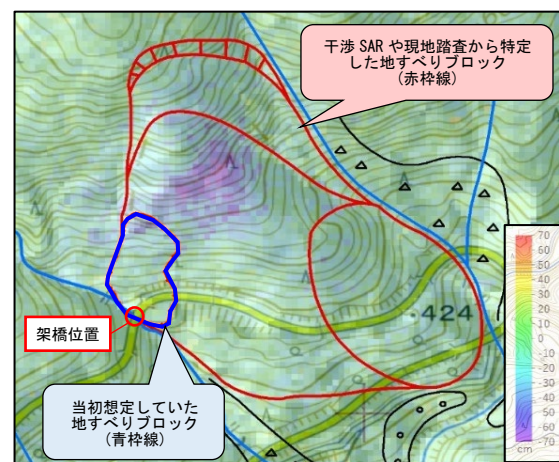
図-2 干渉 SAR 調査結果

地すべりブロック範囲の推定を目的として、衛星画像である干渉 SAR を用いた地表変動解析を実施した。これは地表面の高さを長期間にわたって測定することで、鉛直方向の地表の変動状況を確認できるものであり、2014 年から 2021 年まで約 7 年間の測定結果を用いて解析を行った。A2 橋台側の山頂における顕著な沈下のほか、滑落崖直下や橋梁周辺部で隆起が確認されたため、これらの情報をもとに地すべりブロックの範囲を推定した。また、この推定結果を踏まえて現地踏査を行い、地すべりブロックを特定した。

上記検討の結果、当初想定していた地すべりブロックを内包するさらに大きな範囲の地すべりブロックの存在が明らかになった(図-2 参照)。

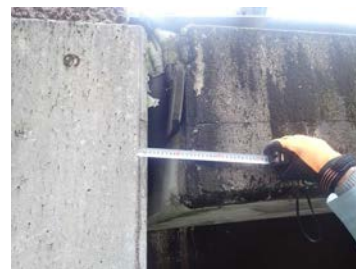
写真-2 A2橋台遊間

構造物の変位進行状況確認を目的として、両橋台に設置されている変位拘束構造（橋軸方向）の緩衝材の遊間量に着目し、変位の把握を行った。その結果、H26年～R3年の7年間で橋台間の距離が160mm以上縮まっていることが明らかとなった。また、H26年の補修工事において、胸壁の付替えにより遊間100mmが確保されていたが、R3年踏査時には0mmとなっており（写真-2参照）、今後地すべりによって橋台背面より力がかかる場合は、上部工への軸力等、大きな負荷がかかると推察された。

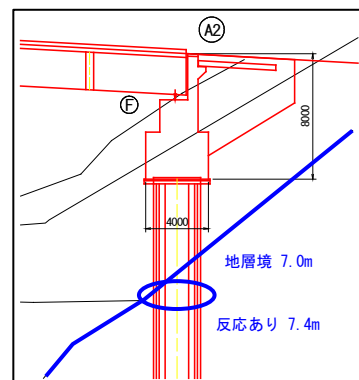
図-3 杭の変状箇所と地層境

橋台の深礎杭基礎においてオーリスによる健全性調査を行ったところ、A2橋台谷側の杭にて損傷が疑われる反応を確認した。該当位置（深度）については、地層境とほぼ同位置であり（図-3参照）、杭の損傷と地すべりの関連性は高いと推測される。

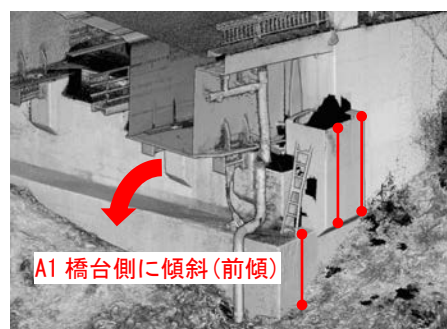
図-4 A2橋台傾斜の確認

下部工については、A2橋台右側において構造物上端部が谷側に1.3%程度傾斜している結果が得られた（図-4参照）。

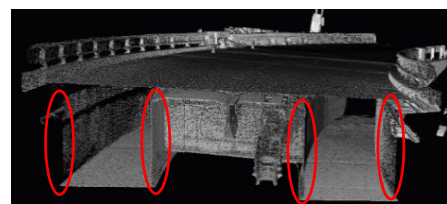
図-5 上部工主桁断面の確認

上部工については軸力が掛かった際に最も変形が起こりやすいと考えられる曲線部の主桁断面において、面外変形の有無を確認したが、目視で判断可能となるような変形は見受けられなかった（図-5参照）。
