鋼橋 RC 床版上面の土砂化に関する補修数量の算出精度向上方法の検討  
(電磁波レーダ及び舗装はつり調査等による総合評価)

株式会社日本海コンサルタント 正会員 ○中野 秀平  
株式会社日本海コンサルタント 正会員 町口 敦志  
株式会社日本海コンサルタント 非会員 浦田 孔二  
石川県石川土木総合事務所 非会員 越野 隆

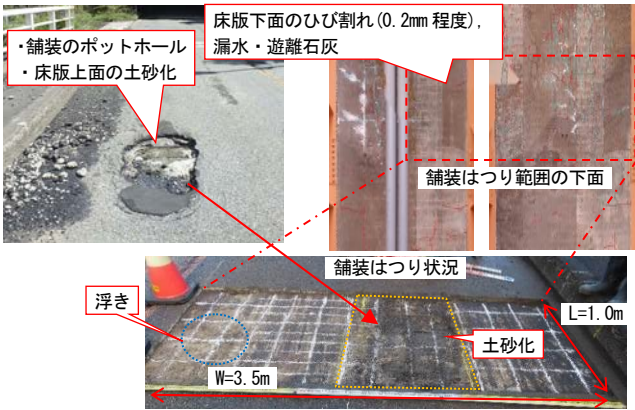
図-2 A 橋 床版の損傷状況（R3 年度）

A 橋（図-1）は、詳細調査の結果（表-1）から、床版上面の著しい土砂化や床版ひび割れが発生しており（図-2）、また、圧縮強度の著しい低下は見られず、ASR や凍結防止剤による塩害の進行状況は軽微と考えられた。このため、土砂化の主たる要因は、床版上面の滞水及び繰り返し荷重であると推定し、早期に対策が必要と判断した。

舗装下の床版上面の損傷（土砂化）と、床版下面（ひび割れ・漏水）及び舗装面（ポットホール等）の損傷には一定の相関があると推測した。

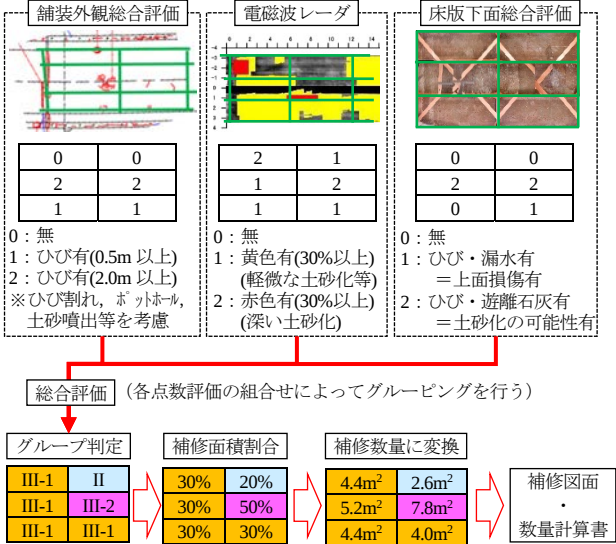
図-3 グルーピングのイメージ（1径間目6パネル分の例）

補修数量の算出にあたり、まず、電磁波レーダ調査、舗装及び床版下面の外観調査の結果を基に、ひび割れや漏水の有無等から各々の点数評価（図-3）を行った。次に、各点数評価を総合的に評価し、床版パネル（縦桁と横桁に区切られた1区画）毎に床版損傷度（補修規模）のグルーピングを行い、パネル毎の補修数量を算出した。パネル毎に評価したのは、現地でパネル毎に損傷の傾向が違ふことを確認したためである。総合評価では、各々の点数の組合せから、グループ（Ⅰ～Ⅲ-2）を判定しており（例：舗装＝2、レーダ＝1、床版下面＝2であれば、Ⅲ-1と判定）、特に土砂化の可能性が高い要素（床版下面の漏水、舗装面の土砂噴出等）は、グループ（補修規模）が高くなるように組合せを設定している。
