## 片側施工高力ボルトのバルブスリーブの腐食形状が残存軸力に及ぼす影響

本州四国連絡高速道路株式会社 正会員 ○横井 芳輝, 正会員 杉山 剛史, 正会員 平松 直人  
本四高速道路ブリッジエンジニアリング株式会社 小川 和也, 大井 隆生

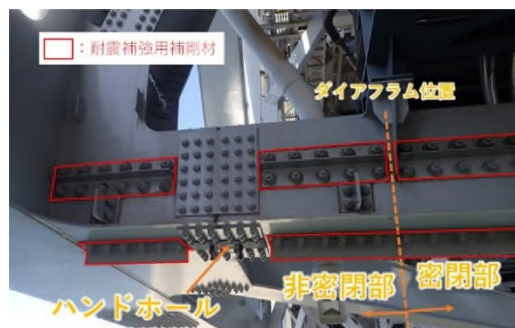
既設鋼橋の閉断面部材の補修・補強において、構造上の制約や現場条件等から片側施工高力ボルトが採用されることがある<sup>1)</sup>。本四高速(株)が管理する橋梁(3径間連続トラス橋)の耐震補強工事において、薄肉鋼板で構成された主横トラスの下弦材で局部座屈強度を向上させることを目的に補剛材を片側施工高力ボルトにて接合した事例がある(写真-1)。この部材の大部分は外気の流入がない密閉部となるが、既設の添接部周辺は、建設時の現場継手部ボルト施工用のハンドホールや板の突合せ部のすき間等により密閉とならない箇所(非密閉部)も存在する。耐震補強工事完了から約4年後の点検時に、ハンドホールから部材内部を確認したところ、この非密閉部において片側施工高力ボルトのバルブスリーブに腐食が確認された(写真-2)。原因として、現場継手部の板の突合せ部のすき間からの雨水侵入が疑われたため、現在はシール材により防水処理を行っている。

写真-1 耐震補強部材の配置状況

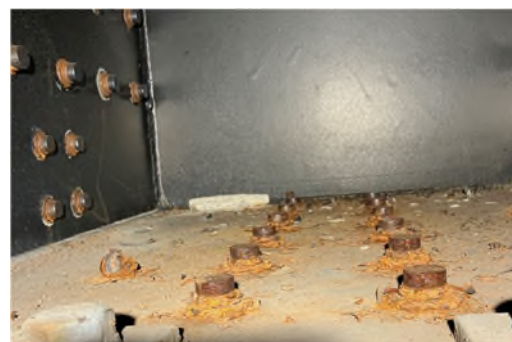
写真-2 バルブスリーブの腐食状況

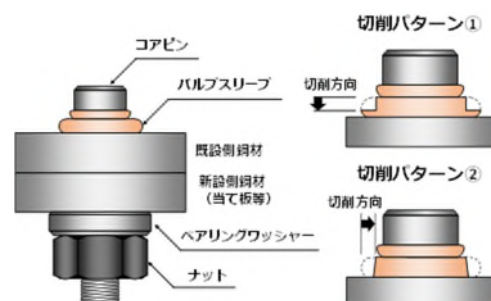
切削は実橋でも腐食が顕著となったスリーブを切削することとし、ディスクグラインダーにより厚さ方向への切削(パターン①)と直径方向への切削(パターン②)の2パターン実施した(図-1)。切削は軸力を確認しながら実施し、残存軸力90%, 70%, 50%を目標として切削した。なお、切削試験は締付けから30日後に開始したが、ボルトのリラクセーションは締付け完了後1週間程度で安定したことを確認している。

図-1 バルブスリーブの切削パターン

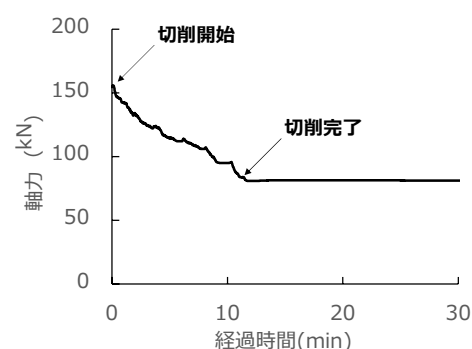
図-2 人工切削作業時の軸力変化

図- 2 に、一例としてパターン①の切削作業に伴うボルト軸力の変化を示す。切削作業に伴い軸力が低下している様子が確認できる。図- 3 にパターン①（供試体 10 体）、図- 4 にパターン②（供試体 6 体）における人工減肉量と残存軸力の関係を示す。なお、パターン②における切削後の直径は鋼板と接している位置のバルブスリーブの直径とした。これらから、いずれのパターンにおいても減肉量に比例してボルト軸力が低下していく傾向が得られた。これは、バルブスリーブが減肉することでボルト軸部から受けるボルト軸力の反力に抵抗する断面が減少することによると推察される。また、直径方向の減肉量は、軸力が低下するまでに 1mm 程度の余裕代があることから、腐食により一様に減肉するとすれば、厚さ方向の減肉量に着目すればよいとも考えられる。

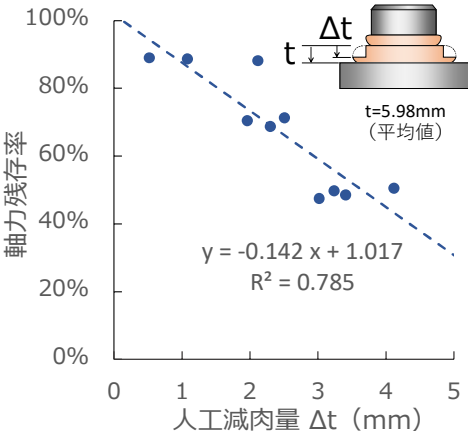
図- 3 減肉量（厚さ）と残存軸力

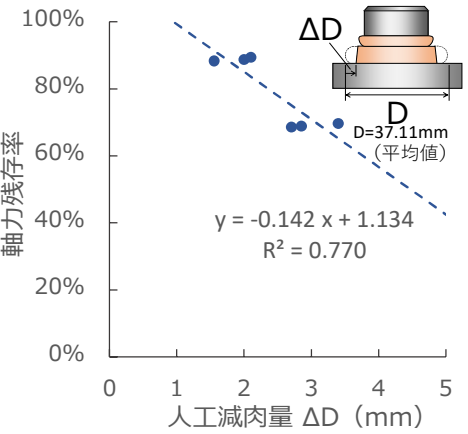
図- 4 減肉量（直径）と残存軸力

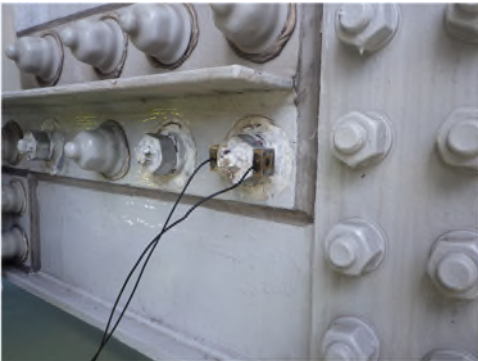
実橋のバルブスリーブに腐食が確認された片面施工高力ボルトを対象に、ナット部の超音波の透過量を測定する方法を用いて残存軸力の推定を行った。なお、計測時点は施工後 6 年程度経過後であった。測定は箱断面の上下側面の各パネルから 3 本ずつ任意に抽出した計 12 本と、健全と想定される密閉部において 3 本計測した。計測は、防食のために施工していたボルトキャップ及び塗膜を撤去したうえで、ナット対面を 3 箇所測定して平均値を採用した。計測時の様子を写真- 3 に示す。なお、ボルト軸力と超音波透過量の校正曲線は事前に実施した室内試験にて設定したものをを用いた。表- 1 に残存軸力の測定結果を示す。いずれのボルトにおいても設計ボルト軸力である 177kN 以上あることが確認できた。また、健全と想定している密閉部のボルトと同程度の軸力値が得られた。このことから、外観では腐食しているものの現時点ではボルト軸力に大きく影響のある腐食までは至っていないと考えられる。

写真- 3 ボルト軸力測定状況
