フィルムを用いた簡易防食工法の試験施工

(株) 横河ブリッジホールディングス 正会員 前田 諭志 神野 巧矢 ○結城 洋一

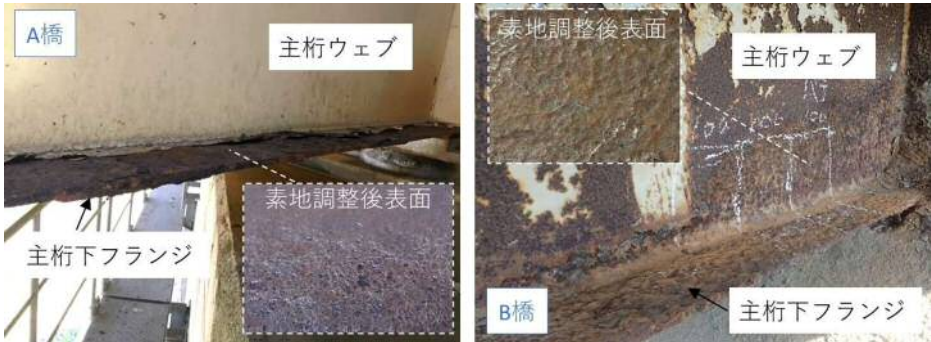
図1 試験施工対象部位

試験施工は図1に示すとおり異なる2つの橋梁で実施し、それぞれ主桁下フランジおよび主桁ウェブの腐食部を対象とした。A橋は寒冷地に位置する道路橋であり、凍結防止剤飛散の影響を受けていると思われ、素地調整後の表面には孔食がみられた。B橋は海岸から3km程度に位置する里道橋であり、飛来塩分や汽水の影響を受けていると思われ、素地調整後の表面には比較的大きな凹凸がみられた。

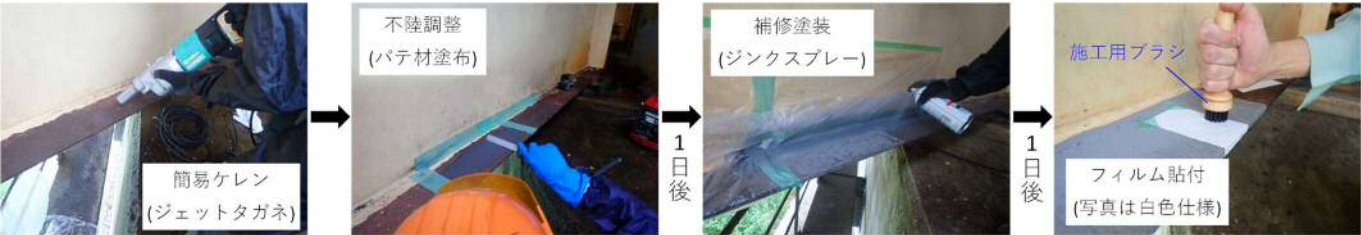
図 2 試験施工状況（A 橋）

A 橋における試験施工状況を図 2 に示す。本試験施工では、パテ材塗布⇒補修塗装⇒フィルム貼付までの間隔について、乾燥時間を考慮しそれぞれ 1 日とした。フィルム貼付の際は、フィルムを所定の位置に接着した後、専用の施工用ブラシを用いて圧着した。これにより、不陸調整をしないケースでも表面の凹凸にフィルムを追従させることが可能であった。
