## 鋼道路橋における塗替え塗装後の早期再劣化事例に関する現地調査

(国研) 土木研究所 正会員 ○島袋 智尋、富山 禎仁

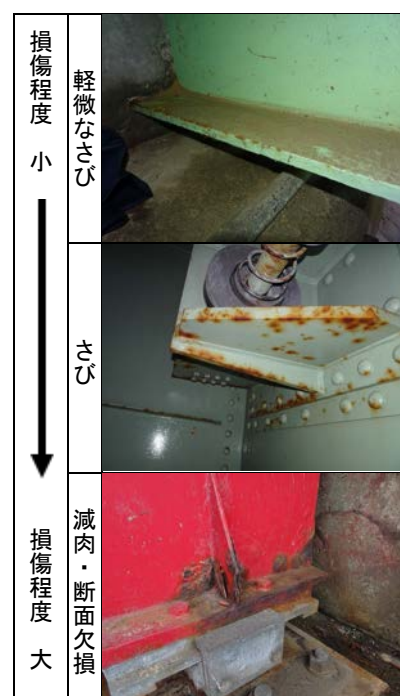
図-1 腐食による損傷の程度

日本国内の海浜地域および積雪寒冷地の鋼道路橋を対象とした。構造物管理者への聞き取りや点検調書の調査、現地調査を行い、過去20年程度の間に発生した「塗替え塗装後から早期に腐食損傷が再発生した事例」に関する情報を収集した。収集した情報から構造部位ごとに腐食損傷程度を4段階（損傷なし、軽微なさび、さび、減肉・断面欠損）で評価し（図-1）、発生時期、構造部位、塗装系等により整理した。

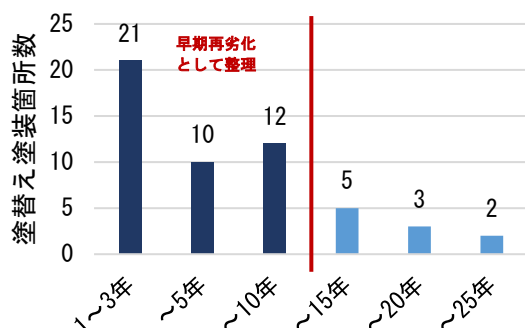
図-2 変状が初めて確認された時期

点検調書等の記録から塗替え塗装後に腐食による変状が初めて確認された時期を整理した（図-2）。その結果、塗替え塗装後から3年までの間に21件あり、かなり早期の段階で再劣化が生じていることがわかった。そこで、塗替え塗装から10年経過後までの期間に腐食による変状が確認された事例を「早期再劣化」として整理することとした。早期再劣化と判別した塗替え塗装箇所数43件について、橋梁構造部位および腐食程度で整理した結果を図-3に示す。角部において腐食（軽微なさび、さび、減肉・断面欠損）の発生件数が最も多く、次いで支承部、添接部の順に発生件数が多いことがわかった。平面部は損傷なしと軽微なさび

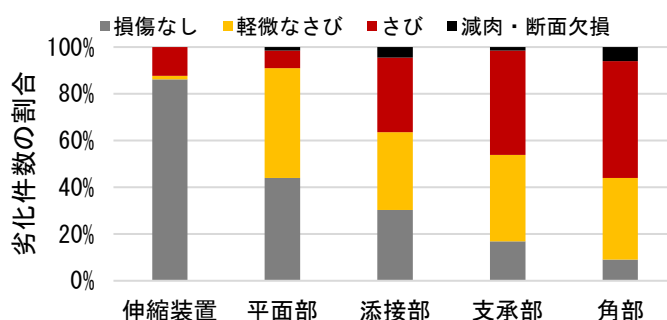
図-3 構造部位別の劣化傾向

が多く、一方で伸縮装置の下部はほとんどが損傷なしであったが、一部漏水の影響によるさびが確認された。
