## BP-A 支承を用いた鋼鉄道橋ソールプレート前縁の溶接線除去前後の状態変化

東日本旅客鉄道(株) 正会員 ○大島 博之

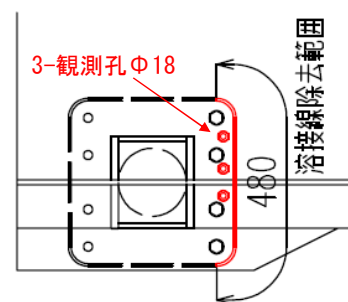
図1 溶接線除去範囲

これまでソールプレート全周の溶接線除去を実施してきたが、以下の理由からソールプレート前縁の溶接線のみを除去することを考えた（図1）。

- ・疲労強度を改善したい溶接継手はソールプレート前縁のみであること。
- ・溶接除去作業は比較的良い姿勢で作業できる橋脚前面からとし施工性・品質向上を図りたいこと。
- ・溶接とボルトの併用継手で設計されたソールプレートと下フランジの接合部の耐力減少を最小にすること。

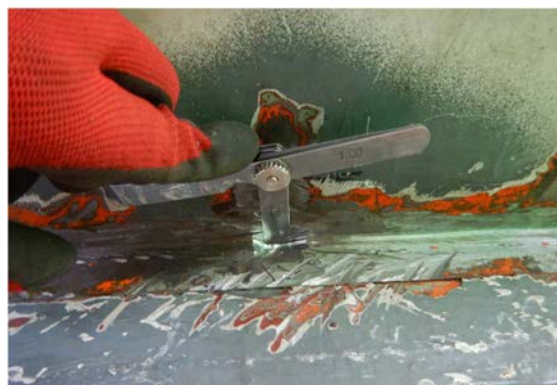
図3 き裂が生じている溶接部のルートギャップ

き裂が生じている溶接部に対して、溶接表面からバグラインダーでの切削・磁粉探傷を繰り返した。ルート部まで切削したところで指示模様が途切れ、ソールプレートと下フランジに0.5mmのシムが挿入できるルートギャップを確認した（図3）。

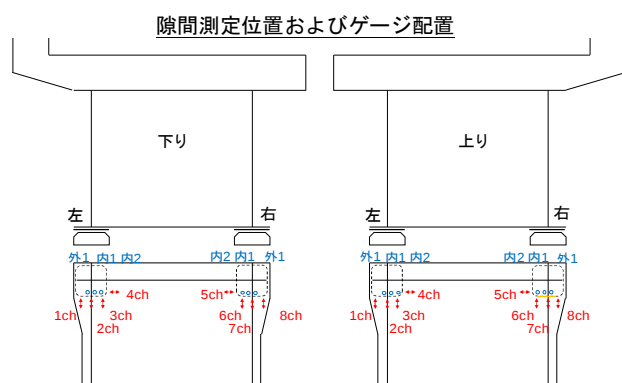
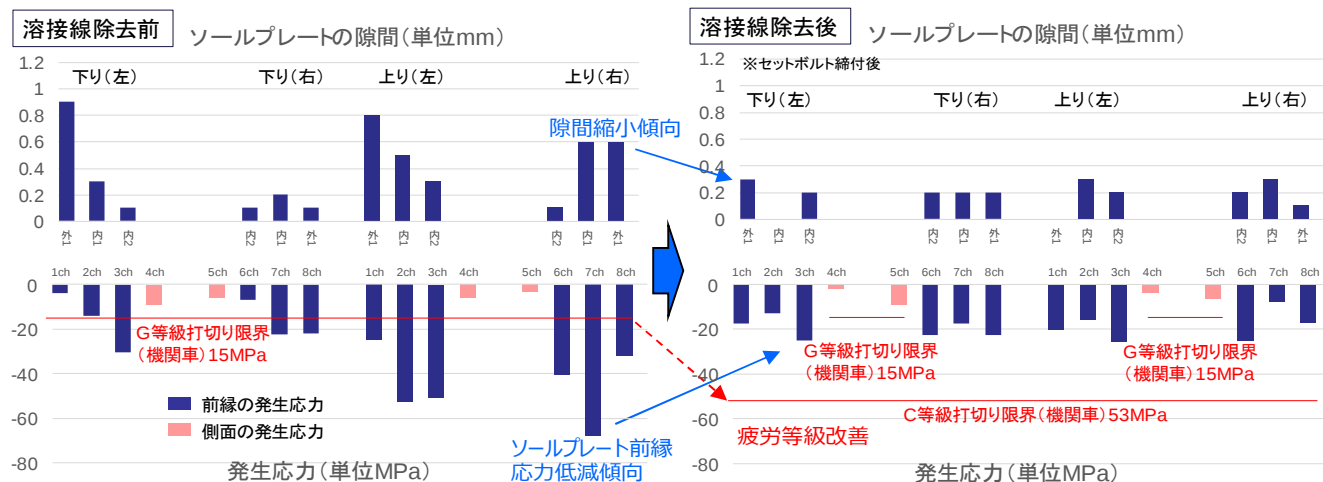
図4 ソールプレートと下フランジの隙間測定結果(上段)および応力測定結果(下段)

下フランジに観測孔を設けて隙間計測を行った。隙間量はノギスで計測した下フランジ上面からソールプレート上面までの距離と下フランジの板厚を差から求めた。溶接線除去前には最大で0.9mmあった隙間は、溶接線除去しセットボルトを締め上げた後には0.3mmに低減した。計測結果を図4上段に示す。切削調査部でも同じ傾向を確認できており、溶接線除去前は0.5mmのシムが挿入できたのに対して、溶接線除去後は0.1mmの

ソールプレート前縁の3側点と側面1側点の応力測定を行った。測定結果を図4下段に示す。溶接線除去前はソールプレート前縁で最小-68.0MPa, 側面の溶接線先端で最小-9.0MPaであった。疲労等級は、「カ

バースプレートをすみ肉溶接で取り付けた継手を持つ母材」のG等級を適用した。溶接線除去後はソールプレート前縁で最小-25.9MPa, 側面の溶接線先端部で最小-9.0MPaであった。溶接線を除去した疲労等級は、「円孔を有する母材」のC等級を適用した。

溶接線除去前はG等級の打ち切り限界を超えていたが、疲労等級を改善した溶接線除去後はC等級の打ち切り限界未達となった。溶接線除去後は溶接線除去前よりも応力低減し、4支承の発生応力のばらつきも少なくなった。応力低減の要因としてソールプレートと下フランジの分離で力の伝達がなくなったこと、溶接線除去後の発生応力はBP-A支承の回転不良を考えている。

発生応力は溶接線除去前後ともにG等級の打ち切り限界未達であった。列車荷重で疲労き裂が生じる恐れはないと考えている。

溶接線除去でソールプレート前縁の隙間は減少した。この要因として桁自重(900KN/1支承)による圧縮力とセットボルト(4本 xM24 F10T)に導入した軸力を考えている。

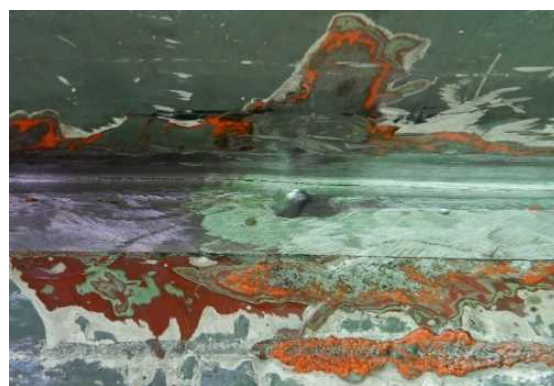
図5 隙間が縮小した切削調査部(図3と同位置)

シムが挿入できなくなるまで隙間が縮小していた(図5)。なお、観測孔はソールプレートにタップ加工した後、M16 ボルトを締め込んで閉塞している。
