## 在来線鋼橋の支承交換工事に関する支点部の測定及び評価

東日本旅客鉄道（株）正会員 ○土屋 和弘  
東日本旅客鉄道（株） 石原 杏菜

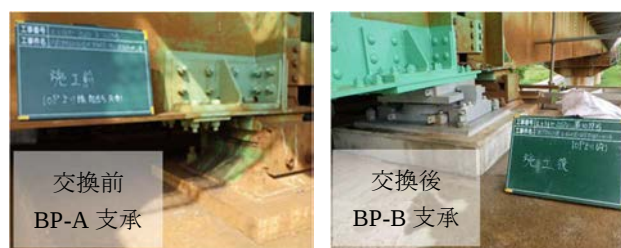
写真 1 対策状況 (10 径間目 支承交換前後)

在来線の鋼橋りょうは内部にベアリングプレートを用いた **BP-A** 支承が広く用いられてきた。しかし、**BP-A** 支承は、経年に伴い内部が腐食・固着することで可動不良になり、桁にき裂が発生しやすくなるとされている。実際にき裂が発生した在来線の鋼橋りょうにおいて、恒久対策として **BP-A** 支承から密閉ゴムを用いた **BP-B** 支承へと支承交換を実施した。今回、当該橋りょうの支承交換前後における可動支承の水平挙動、回転挙動及び、桁部の応力を計測することで支点部の評価を行った。

図 1 に示すとおり、当該橋りょうは経年 54 年の上路式鋼箱桁であり、2021 年 5 月に 10 径間目の上下線において BP-A 支承から BP-B 支承に交換する対策を行っており、2023 年 5 月に 14 径間目の上下線において支承交換を行う予定である。写真 1 に 2021 年に対策した支点部の状況（支承交換前後）を示す。

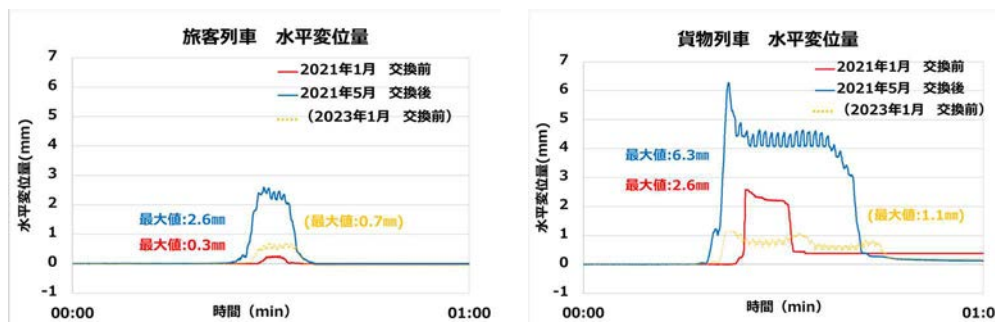
図4 水平変位量結果

図 4、図 5 に旅客列車と貨物列車の通過時における水平変位量と回転変位量を示す。各列車通過時の水平変位量について、2021 年の交換前は最大 0.3 mm、2.6 mm に対して、交換後は最大 2.6 mm、6.3 mm であった。次に各列車通過時の回転変位量について、2021 年の交換前は最大  $-13.1 \times 10^{-4}$  rad、 $-12.0 \times 10^{-4}$  rad に対して、交換後は最大  $-9.8 \times 10^{-4}$  rad、 $-25.1 \times 10^{-4}$  rad であった。全体的に交換前後において可動不良が大幅に改善

したことを確認した。また旅客列車は交換前後の最大の回転変位量について大きな差は無いが、交換後において、列車通過時の挙動が正方向から負方向へ大きく変化していることから、問題なく回転挙動が機能しているといえる。参考までに2023年の交換前の水平変位量は最大0.7mm、回転変位量は最大1.1mmであり、いずれも可動不良を生じていることを確認した。

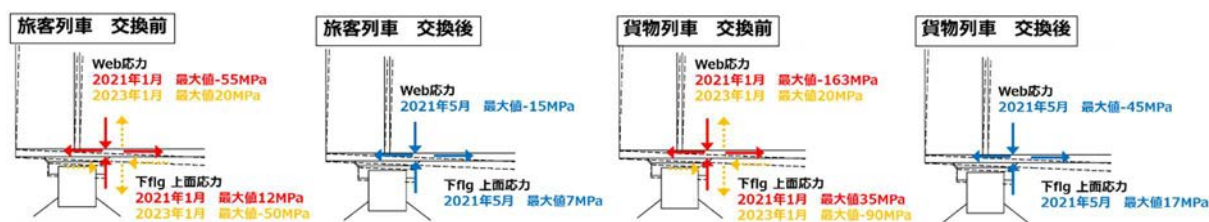
図6 応力測定結果

図7に旅客列車と貨物列車における列車通過時の桁下フランジの応力を示した。各列車通過時のウェブにおいて2021年の交換前は最大-55MPa、-163MPa、交換後は最大-15MPa、-45MPaであった。また各列車通過時の桁下フランジにおいて2021年の交換前は最大12MPa、35MPa、交換後で最大7MPa、17MPaであった。支承の交換後において、桁部に作用する応力が減少したことを確認した。参考までに2023年の交換前の応力測定結果はウェブが最大20MPa、桁下フランジが-50MPaであったため可動不良により桁部に作用する応力が大きいことを確認した。
