## 関門橋における主ケーブル送気設備の導入

西日本高速道路(株) 正会員 ○森下 弘大 非会員 榎本 明博 正会員 飯尾 翔磨  
西日本高速道路エンジニアリング九州(株) 正会員 山口 弘信 非会員 五十嵐 淳

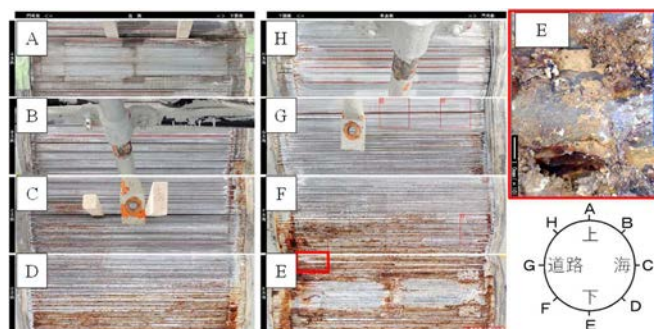
過去に実施したケーブル開放調査では、図-1に示すようにケーブル下面の表層を中心に、徐々に腐食が進行していることが明らかになった。また、ケーブルカバー内部は湿度が高く、結露や気化が繰り返され、腐食が生じやすい環境であることが分かった。主ケーブルは吊橋を構成する部材の中で最も重要な部材で、取替えが困難なため、確実な防食が必要である。そこで、乾燥した空気をケーブル内部に送り込んでケーブルの腐食を抑制する送気設備を関門橋に導入することとした。

図-1 ケーブル内部の腐食状況

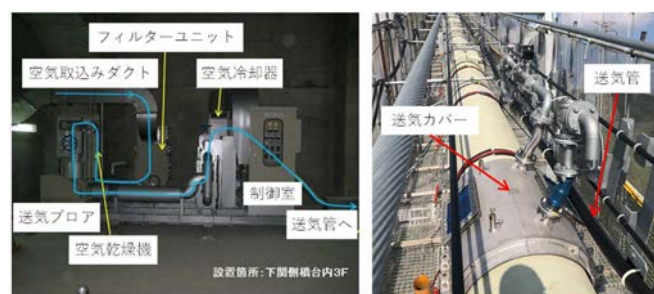
送気設備では図-2に示すように外気吸入後、フィルター装置、乾燥機、冷却機などを経て乾燥空気を生成している。アンカレイジ内の送気設備で生成された乾燥空気は図-3に示すように主ケーブル上に配管された送気管を通り、各送気カバーから主ケーブル内部に送り込まれる。その後、ケーブル素線の間隙を通り、排気カバー等から排出されている。ここで、図-3中のモニタリングカバーとは、主塔及び橋台付近に設置するカバーのことで、乾燥空気はスプレーサドル等から排出されるため、排気口は不要であるがモニタリング用に設置するものをいう。送気設備の運用にあたり、主ケーブル内部の相対湿度について、管理値を60%、目標値を40%とした。

図-2 送気設備

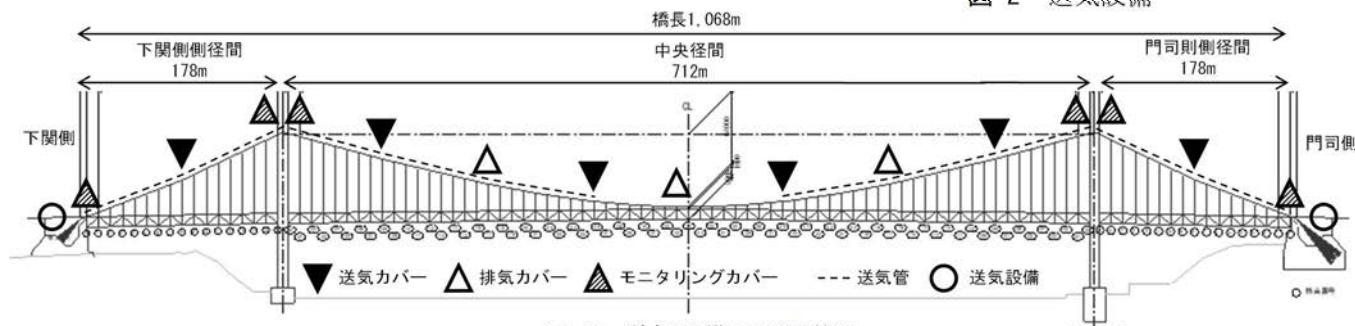
図-3 送気設備の配置状況

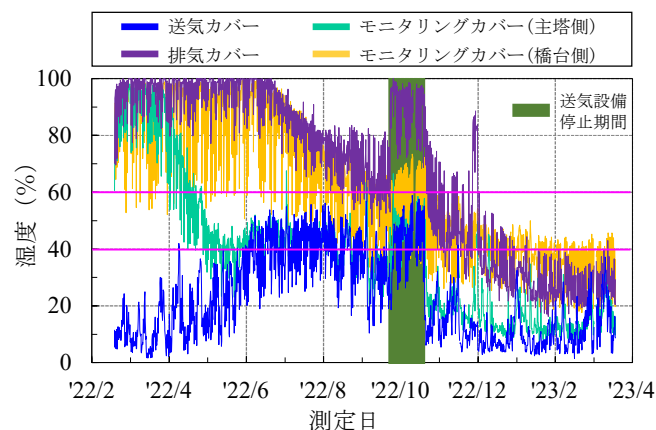
上り線の中央径間から門司側側径間におけるケーブル内部の相対湿度の経時変化を図-5 に示す。図には、各カバーについて代表箇所の結果を示している。

送気カバーにおいては、下関側と同様に外気湿度の上昇に合わせてケーブル内部の湿度が上昇していたが、60%以下で推移していた。なお、中央径間から門司側側径間の送気カバーは計 3 箇所あるが、それらの傾向に差異は見られなかった。

モニタリングカバーは主塔付近と橋台付近とで傾向に差異が見られたため、それぞれ図に示している。主塔付近のモニタリングカバーにおいては、2022 年 2 月の運用開始直後は相対湿度が高く、80%～100%で推移していたが、運用開始後約 1 か月が経過したあたりから徐々に低下し始めた。2022 年 5 月以降は送気カバーと同様な傾向を示していた。橋台付近のモニタリングカバーにおいては、主塔付近と同様に運用開始直後から相対湿度が高く、60%～100%で推移していたが、相対湿度が高い状態が主塔付近よりも継続する傾向にあった。これは、橋台付近の排気カ

バーの位置が主塔付近に比べて低く、ケーブルの勾配が小さいため、ケーブル内部に元々存在していた水や水蒸気により滞水が生じていることが考えられる。その後、運用開始から約 4 か月が経過したあたりから湿度は低下し始め、約 1 年が経過すると他の箇所と比べて高いものの、40%程度で推移していた。

排気カバーにおいては、概ね橋台付近のモニタリングカバーと同様の傾向を示していた。

図-5 上り線 門司側側径間の相対湿度経時変化

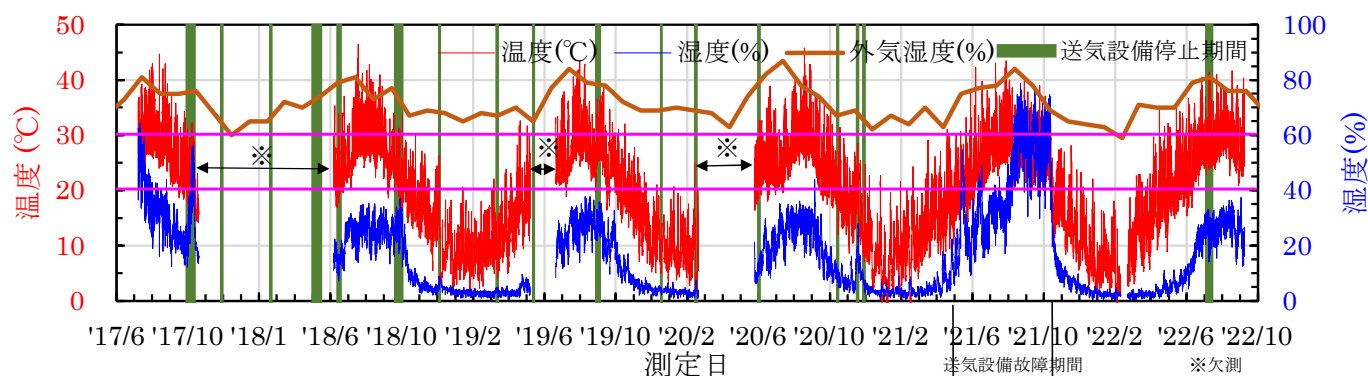
上り線の下関側側径間におけるケーブル内部の相対湿度の経時変化を図-4 に示す。相対湿度は、2017 年 6 月の運用開始から低下し、基本的に 40%以下で推移している。相対湿度が 60%以上になったのは、欠測期間を除いて送気設備が故障した期間のみであった。相対湿度は外気湿度の上昇に合わせて上昇するものの、40%を上回ることはなかった。

図-4 上り線 下関側側径間の相対湿度経時変化
