鋼橋における塗膜劣化の実態調査と今後の塗膜ケレン方法の提案

東海旅客鉄道㈱ 名古屋土木技術センター 正会員 ○蒲原 浩平  
東海旅客鉄道㈱ 名古屋土木技術センター 正会員 松本 繁治

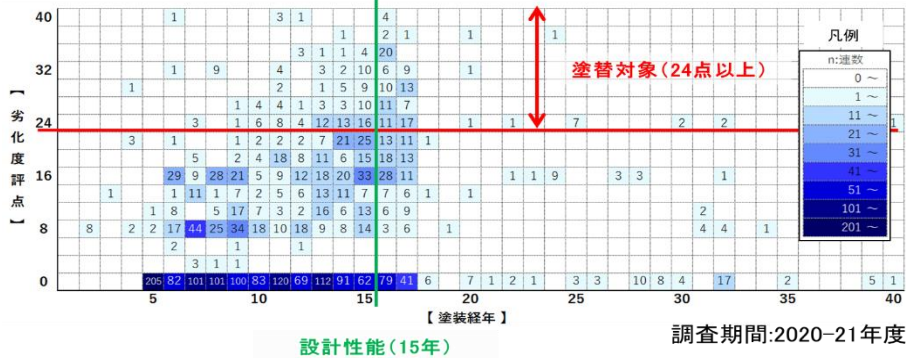
図－2 塗装経年と劣化度評点の関係

図－2は、塗装経年が概ね 5 年以上の鋼橋を対象とした 2020～2021 年度の塗膜劣化度調査結果である。調査数は、当職場管轄内の約 8 割に相当する 2439 連である。横軸は塗装年、縦軸は劣化度評点であり、マス内の数字は桁の連数である。塗替えから 15 年以内に劣化度評点 24 点以上となる桁が 262 連あり、全体の 1 割以上となる。これらは、塗膜が設計性能 15 年を満たさず早期劣化していると考えられる。

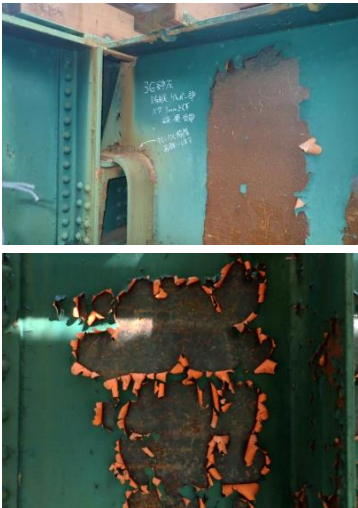
図－3 黒皮鋼板と鉛丹さび止め

劣化度評点は、塗膜の劣化種別（錆、白亜化、層間剥離、剥がれ、割れ）によらず、劣化面積割合で評価するため、塗膜劣化状況を詳細に把握することは困難である。そのため本研究では、早期劣化が生じた一部の鋼橋について、現地現物の塗膜状況を観察することとした。その結果、黒皮鋼板（製鉄時の酸化被膜が残存した鋼材）と鉛丹さび止め塗料の境界面で塗膜が剥がれる事例（図－3）が散見された。

塗料の境界面で塗膜剥離状況

一般的には、黒皮鋼板と鉛丹さび止め塗料との付着力は低く、塗膜材料の経年劣化や塗り重ねによる塗膜内部の応力蓄積等が起因して全剥離に至るケースがある。今回の調査でも同様のケースが多く確認された。したがって、黒皮の介在による塗膜の付着力低下が劣化原因と推定できる。

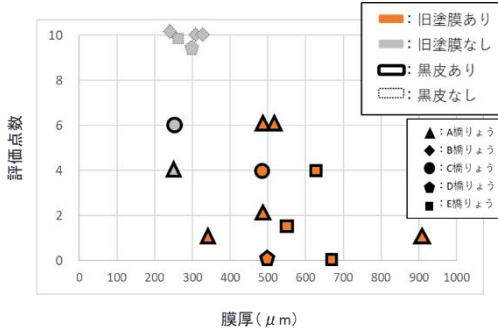
図-5 膜厚と評価点数の関係

任意の5橋りょうを選定し、塗膜の付着力を評価するために、クロスカットテープ付着力試験を旧 JIS 規格<sup>2)</sup>の X カット法により実施した。剥がれの状態は図-4にて評価するとともに、塗膜厚、黒皮の有無、鉛丹さび止め塗料を含む過去の塗膜（以下、旧塗膜という）の有無を調査した。その結果を図-5に示す。黒皮が無い箇所は評価点が高く付着性が良い。旧塗膜がある箇所や旧塗膜と黒皮がある箇所は評価点が低く付着性が低い傾向にある。一方、旧塗膜の有無では評価点に明確な差はなく、付着力の差は見られない。

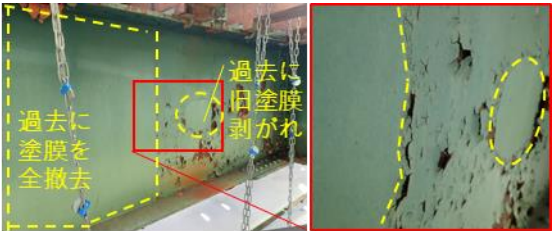
図-6 旧塗膜有無の劣化状況差

クロスカットテープ付着力試験では旧塗膜の有無により付着力に有意な差は見られなかったが、任意の5橋りょうの現場における塗膜劣化状況を観察すると、黒皮鋼板上の旧塗膜の有無により、付着力の差が明瞭に確認できた。つまり、旧塗膜が残る範囲では割れや剥がれが目立ち、旧塗膜が無い範囲では割れや剥がれがなく、大きく状況が異なっていた（図-6）。また、点検ハンマーによる塗膜の打撃剥離では、旧塗膜が無い箇所は黒皮鋼板の有無に関わらず打撃箇所の点の範囲で塗膜が多少削れる程度であったのに対して、黒皮鋼板上に旧塗膜が残る箇所は打撃箇所を基点に大きな面として塗膜が剥がれることを確認した。現地における打撃剥離の結果より、黒皮は塗料の付着性は劣るが、旧塗膜が撤去されていれば、塗膜の早期劣化を防止できる可能性があると考えられる。

現状のケレン方法は、主にカップブラシ等の研削工具を使用するが多い。これらの研削工具では、塗膜に割れがある場合はある程度の剥離ができるが、平滑な面を保持していた場合は付着力が低くても旧塗膜が剥離できない可能性が高い。一方で今回、点検ハンマーによる打撃で容易に剥離させ、撤去できることが分かったことから、今後の塗膜ケレン方法として、ジェットタガネや電動スクレーパーによる打撃を与えるケレンを従来方法と併用することを提案する。具体的には、最初に打撃を与えて付着力の低い塗膜を確実に除去し、必要な付着力を保持していると判断できる範囲においては研削工具による従来のケレンとする手順である。
