## 洪水氾濫流に対する小松市中海町の家屋被害推定指標の評価

金沢大学理工学域地球社会基盤学類 学生会員 ○山地 柊輝  
金沢大学理工研究域地球社会基盤学系 正会員 村田 晶, 池本 敏和

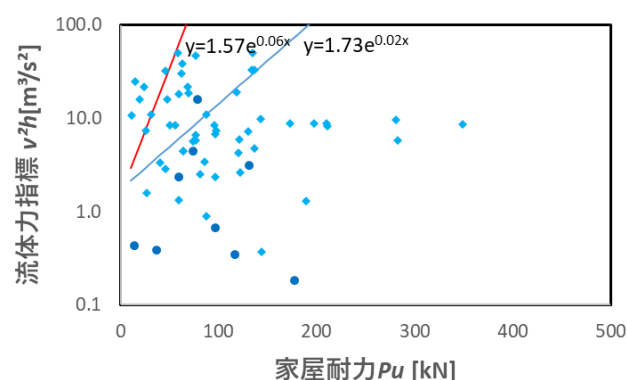
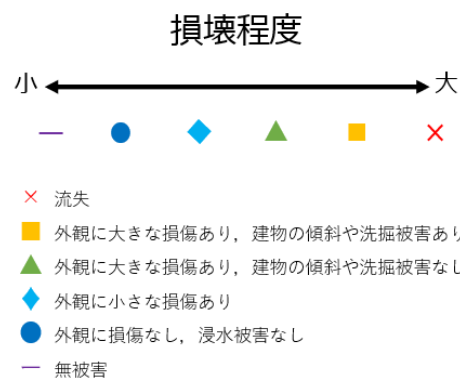
図-1 家屋耐力と流体力指標の相関評価

そこで、過去の研究<sup>3)</sup>の方法に基づき小松市中海町における洪水被害を調査した。調査家屋に対する家屋耐力と流体力指標の相関について図-1に示す。グラフ上で左上にプロットされている家屋ほど洪水氾濫時に倒壊・流失の危険性が高くなるが、図に示すように赤線の左側に5棟程度プロットされていることが分かる。ここで図中に示す回帰直線は既往研究<sup>3)</sup>で評価したものを適用している。そこで、令和元年台風19号による長野市穂保地区における家屋

被害に基づいた家屋耐力と流体力指標の相関評価を図-2に示す。図-2に示す穂保地区では家屋の倒壊・流失被害が確認されているが、中海町については構造被害が相対的に軽微であったため、ほとんどの家屋が凡例の「外観に小さな損傷あり」、または「外観に損傷なし、浸水被害なし」に該当している。しかしながら、外観に小さな損傷ありと評価している家屋についても、開口部から水が浸入しており、流体力指標の高い家屋は1階天井近くまで浸水の痕跡があること、そのために家屋内にとどまることが難しいうえ、家屋としては取り壊し、建て直しを余儀なくされることになるため、評価をするにあたり家屋耐力に対してその他の影響の補正を考える必要があると思われる。

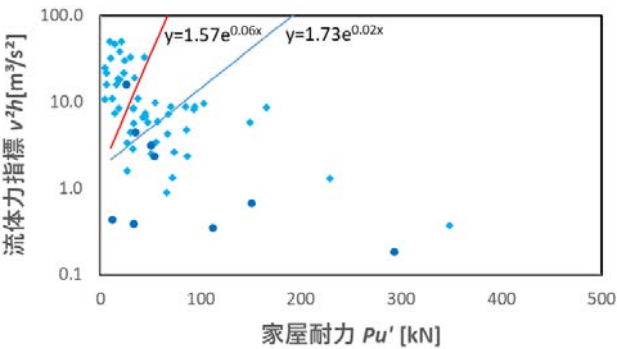
図-3 家屋密集度と洗掘による補正

家屋耐力を家屋密集度と洗掘により補正し、同じように流体力指標とプロットした図が図-3である。結果から、実被害が小さいにもかかわらずグラフ上において危険性が高い位置にある家屋が多くなることが分かった。そのため、洗掘係数の取り入れ方について再度見直していく必要があると考える。

本研究では、令和4年8月3日からの大雨による被害を受けた小松市中海町に対し洪水氾濫時の家屋被害推定指標を適用し評価を行った。家屋密集度と洗掘による補正を導入することで指標の精度が多少高まったと言える。しかし、本研究では実被害に比

して過大評価となる家屋も見られた。この要因として、氾濫した河川の規模による差、洗掘を考慮する際の洗掘係数の取り入れ方などが考えられる。外壁が水を吸収しやすい素材の場合、外壁・敷地地盤係数の値を1.0未満にすることで精度が上がるのではないかと考えている。ただし、人的被害軽減の観点からは安全側の評価として許容できる面もある。今後は改善点を取り入れつつ、精度向上について検討する予定である。
