## 地中横断管の破損による新たな管更生工法の発案

西日本高速道路エンジニアリング中国(株) 正会員 ○田原 和貴  
 同上 正会員 佐々木 薫  
 同上 正会員 大島 新悟

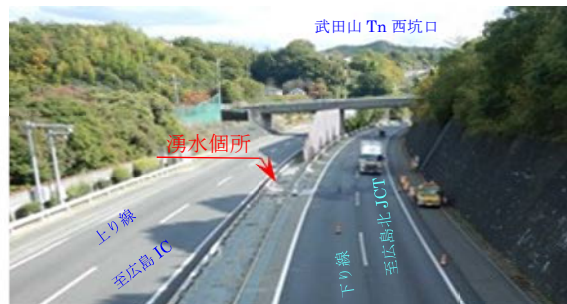
図-1 湧水浸出状況

山陽自動車道広島 IC～広島 JCT 間（昭和 63 年 3 月 20 日供用開始）に位置する武田山トンネル西坑口付近 289.4kp（図-1）において、令和 2 年 11 月 10 日（火曜日：天候晴れ）9:50 ごろ中央分離帯から湧水が発生し下り線車線部に染み出す事象が発生した。ただちに対策とその原因調査のため、水抜きボーリングや地下排水施設の調査・清掃が実施された。実施の結果、路面下約 3.5m に埋設された農業用用水のための横断管（φ400mm）の破損による管内への土砂流出によって閉塞し中央分離帯への湧水が発生したものであった。

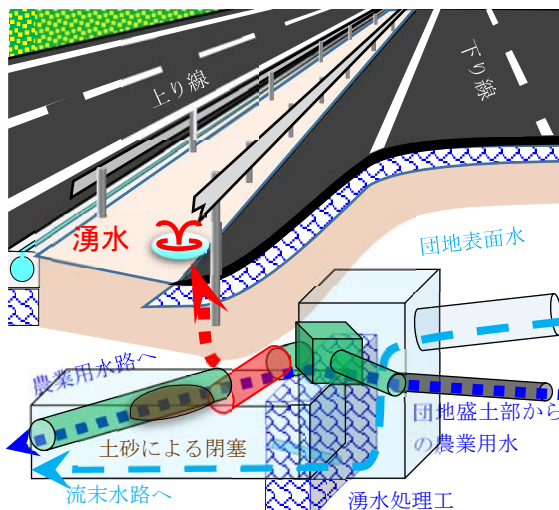
図-2 湧水発生メカニズム図

破損した横断管は、昭和 48 年ごろ山陽道の山側に位置する団地造成時に設けられ、農業用用水確保のために地下排水工 φ250mm が設けられ、図-2 に示すよう山陽道建設時に地中内車道部下 3.5m の位置に集水桝（800・800・800mm）を設け φ400mm の横断管（ヒューム管）で 50m 下流水路へ導水していたものである。

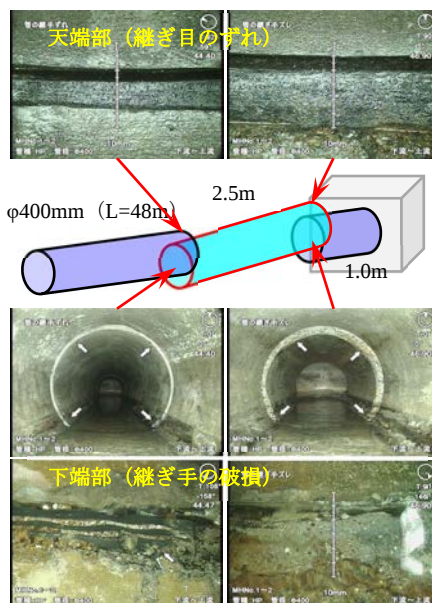
図-3 農業用の用水管内部状況

管の破損状況を管内用カメラで調査した結果、図-3 に示すよう破損状況は地中桝の接続部付近ヒューム管の接続部が破損し、隙間約 5cm、段差 2cm のずれが生じていた。このずれは、供用開始からこれまでに路面に影響を与えるような変状がなかったことなどから、盛土造成中に工事用車両などによって破損させたものと考えられる。突如として発生したこの異常湧水は、このずれ部分から管の周辺へ漏れし、管周辺の土砂を吸出し泥水となって管内へ再流出して、管内に泥土が徐々に堆積して管内を閉塞させたことによるものと考えられた。なお、この農業用の用水管の管内を高圧洗浄機により清掃したことにより異常湧水は解消された。管内は、かなりの土砂が堆積しており洗浄に 3 日を要した。

しかし、湧水は解消されたが、ヒューム管のずれは残っているため、管周辺土砂のさらなる吸出しによる盛土内部の空洞化の拡大や管の再閉塞による路面の陥没や異常湧水発生の恐れがあるため早急な対策が必要であった。
