旧タイプグラウンドアンカーの更新事業について

東日本高速道路㈱ 北海道支社 旭川管理事務所 鈴木 志朗

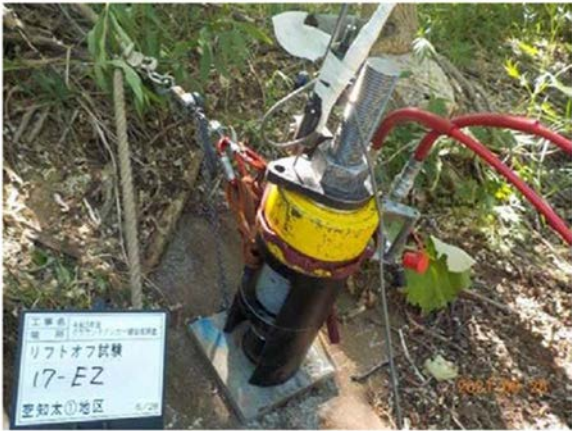
写真－1 リフトオフ試験

旭川管理事務所管内において対策済みののり面は17地区存在し、その内現在動態観測を行っている地区が10箇所である(表-1)。上記のり面の内、特定更新の対象のり面は9箇所存在し、それらに対し、過年度でリフトオフ試験及びアンカー頭部詳細調査を実施している。そのリフト試験の結果を表-2に示す。特定更新の対象となっているのり面は基本的に旧タイプアンカーで施工を行っており、かつ機能損失が認められる地区である。のり面ごとに上記の調査を実施し、対策工を実施する優先順位をつけている。旧タイプのアンカーとは水密性が十分ではない昭和63年度に改定された基準に基づいて施工されていないアンカーであり、アンカーの金属部分に浸水が生じて、錆びさせる可能性があることやアンカー設置から年数が経っていることで経年劣化が生じており、更新の必要性があるものとなっている。また、リフト試験とは頭部キャップを取り外し、油圧ジャッキをアンカー頭部に設置してグラウンドアンカーに作用する残存引張り力を測定するための試験であり、その際に合わせてアンカー頭部の定着具の状況の詳細調査を行う(写真-1)。旭川管理事務所では、表-2の内、丸加山地区及び空知太①の地区の対策工を代表例にとって、その両地区を中心に変状原因や今後の対策や問題点について示していきたい。

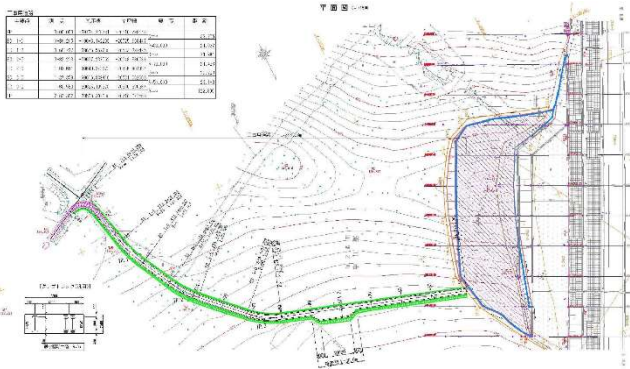
図－1 丸加山地区の位置図

丸加山地区は建設当時において、道路建設工事の切土掘削に第1のり面に70～80mのすべり面が発生した。その際に頭部排土・集水井・アンカー工などを施工した地区である。

平成31年度の調査時点で進行性のある変状は確認されていないが、機能不全のアンカーが確認されており、対策の更新を行う。

検討した対策工法の評価を表-3に示す。構造物の維持管理が不要で、施工性が最もよく、安価で行える排土工を選定した。また、本工法では、一般道から工事用道路を造成し施工を行うことで本線上の規制を伴わない施工方法となる(図-1)。ただし、排土工を実施する場合には土地の追買が必要である。その為、令和3年度に他部署にて区域変更の協議を実施した。今後、土地所有者である滝川市との協議を実施し、契約手続きを行う予定である。
