## 道路防災点検時に緩みが確認されたグラウンドアンカーの健全度調査事例

株式会社エイト日本技術開発 正会員 ○居川 信之・橋尾 宣弘  
 中部地方整備局紀勢国道事務所 非会員 高橋 寿・河合 孝之  
 同 竹中 文彦・山口 幸祐  
 三重大学 正会員 酒井 俊典

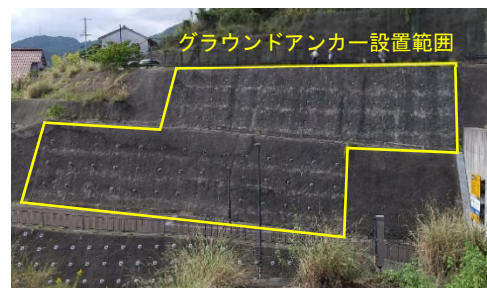
図-1 グラウンドアンカー設置法面

調査箇所は、高さ約 20～24m の切土法面で、その中段に縦横 2m ピッチで計 82 本のアンカーが設置されている。施工年度は 2010 年度で、アンカー規格は SFL-2、設計アンカー力 198.9kN、定着時緊張力 166.0kN、自由長 4.0～5.5m、アンカー体長 4.0m のアンカーである。受圧板は独立タイプで、その上からコンクリート吹付により法面全体が覆われている。地山は花崗斑岩からなり、表層数 m は土砂状に風化した DL 級である。その下位には、DH～CL～CM 級と順次風化度の低い岩盤が分布する。アンカー体定着地盤は軟岩 I (DH 級にほぼ相当) に求められており、円弧すべり計算による仮想すべりから必要抑止力を算定してアンカー諸元が決定されている。

アンカーの外観目視点検では、頭部キャップからオイルの滲みが見られる程度で、周囲の法面や上下方の道路には顕著な変状は認められないことから、すべり等の発生による外力の変化は生じていないものと判断された。

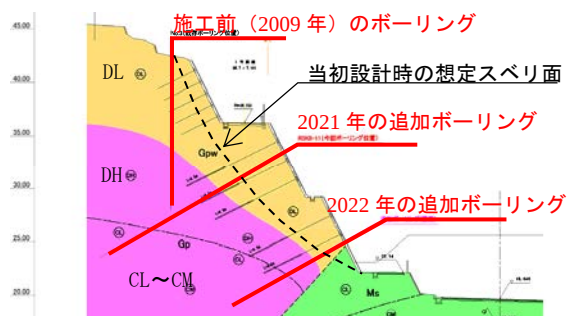
図-2 地質断面図

2021年～2022年に実施した追加ボーリングによると、切土法面表層の4～7mはDL級の強風化帯となっており、アンカー体の一部がこのゾーンに入っていることが判明した。強風化帯における周面摩擦抵抗力の低下による付着切れが緩みの主原因である可能性が高いと考える。この強風化帯の形成が、切土施工後に進行したものかどうかは不明であるが、施工時には引き抜き試験により所要の確認していることから、切土後の二次的風化により強風化帯が拡大した可能性が考えられる。その原因として、降雨等による地山内の水位変化の影響等が考えられるが、これらについては今後の検討課題としたい。

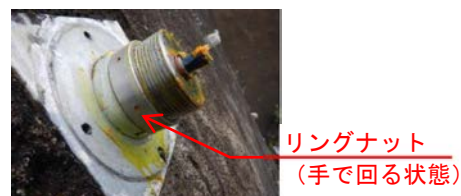
図-3 キャップを外した状態

各種維持管理マニュアル<sup>1)2)3)4)</sup>に従い調査を実施した。まず予備調査として、全アンカーの頭部キャップを外してアンカー頭部の状態を確認した。その結果、主に上段に位置する計 19 本のアンカーに、リングナット(アンカー緊張力調整用のナット)が手で回るほどの明瞭な緩みが認められた(図-3)。それらを含み計 23 本のアンカーを抽出し、頭部詳細調査とリフトオフ試験を行った。さらに、正常範囲内の残存緊張力が認められたアンカーのうち 6 本について維持性能確認試験(繰返し载荷によりアンカー体の状態を確認する試験)を行った。頭部詳細調査によれば、全アンカーにおいて支圧板・定着具に軽微な錆が認められたものの、テンドンには外形上の異常は認められなかった。リフトオフ試験及び維持性能確認試験結果の一例を図-4 に示す。また、試験結果に基づきアンカー健全度を面的に評価した結果を図-5 に示す。6 段あるアンカーのうち、上 2 段に緊張力が定着時の 0～10%に低下した D 評価が集中している。一方、下 2 段には設計アンカー力を超えた過緊張気味の B 評価が集中している。また、維持性能確認試験によれば、繰返し载荷により塑性変位が増加したり、自由長部の弾性変位が理論伸び量よりも大きい等、恐らく定着部の一部付着切れと考えられる異常が認められるものが多いことが判明した。

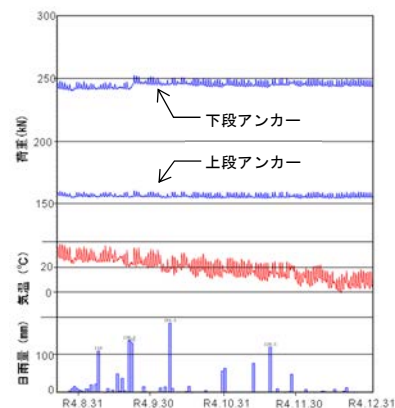
図-6 アンカー荷重計の変化

アンカー健全度調査の終了後、全アンカーの頭部キャップ内の防錆オイルを交換し、一部の頭部キャップは新品に交換した。また荷重計を2箇所を設置して、緊張力の変化を測定中である（図-6）。それによると、気温の日変動に呼応した微変動や台風による豪雨後のわずかな緊張力増加が認められるが、今のところ明瞭な緊張力の変化や地表部の変状は生じていない。本地点では、今後、測定結果をふまえ、法面对策の検討をしていく予定である。また荷重計測結果やボーリングコアの分析などから、緩みの原因の解明を進めていきたい。
