## 海岸護岸付近の空洞形状に関する現地調査

山口大学 正会員 ○森 啓年, 吉井 幹, BAYANMUNKH JARGALMAA, SONG HAOBO  
 ジオ・サーチ (株) 正会員 岡本順平, 瀬良良子, 関 至, 高橋佑輔  
 中国地方整備局 山口河川国道事務所 山本順也

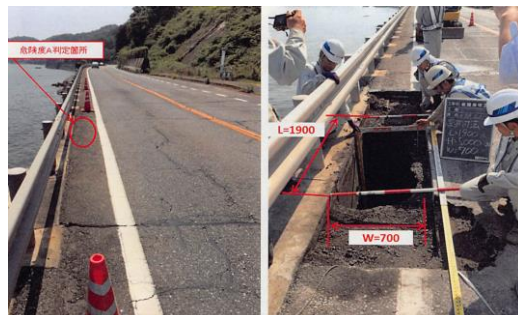
近年, 道路陥没の発生は後を絶たない. 令和3年度における道路陥没発生数は約 10,000 件報告されている<sup>1)</sup>. 道路排水施設による道路陥没が主要要因だが, 図-1 に示す様に海岸護岸付近で比較的規模の大きい空洞が発見されることも多い. しかし, 海岸護岸を要因とする道路陥没の発生メカニズムに関する研究は行われてきているが, 未だ不明な点が多い.

図-1 海岸護岸沿いの空洞例

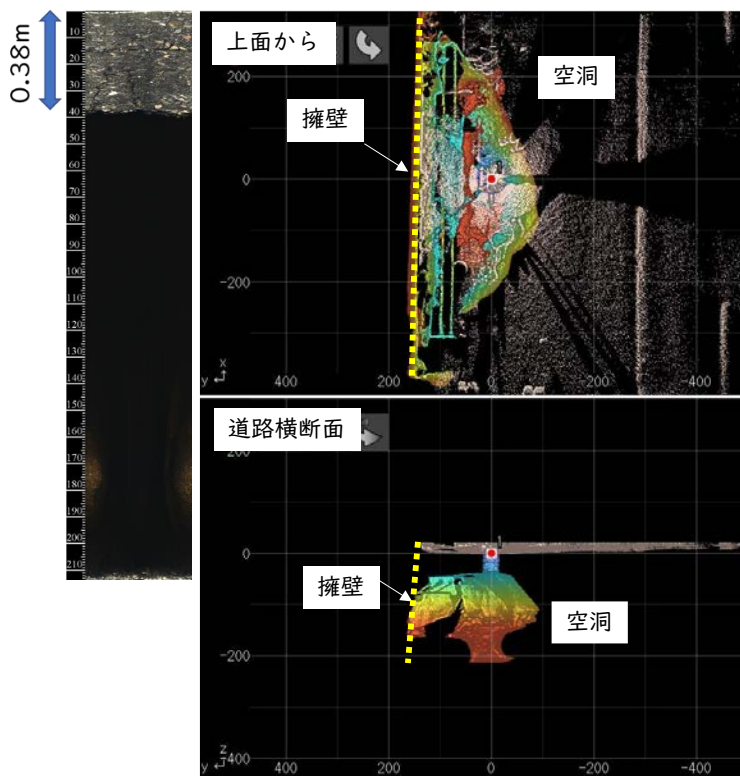
図-2 着孔調査結果①

図-2 に海岸護岸沿いの国道において発見された陥没危険度評価Bの着孔調査結果を示す. 空洞の発生深度は0.38m, 空洞厚は1.74mであり, 概略の広がりや道路縦断方向に4.5m, 横断方向に1.6mであった. なお, この空洞については発見後, 即日埋戻しの対応がなされている.

全天球カメラの撮影結果から, 舗装(アスコン)及び路盤(碎石)下から空洞が存在することが確認できる. また, レーザースキャナの測定結果から, 着孔調査位置から扇型に空洞が擁壁の方向に向かって発達していることが上面から分かる. また, 道路横断面からでも同様のことが確認出来るとともに, 擁壁に沿って下方方向に空洞が存在すること, 路盤底部に沿って道路横断方向に空洞が発達していることが伺える.

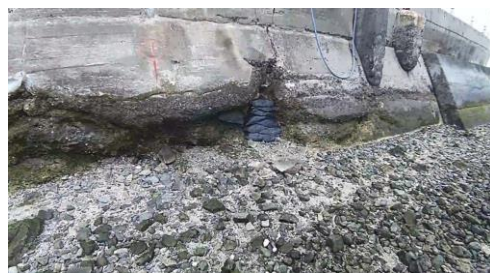
現地では図-3 に示す様に海岸護岸下部に損傷が存在することから、こちらが土砂流出の経路となり、空洞の発生に繋がった可能性が高い。現地の埋設物としては、工業用水の水道管や電気コルゲート管が存在し、それが空洞中に宙吊りの状態となっていることが図-4 の様に確認されたが、直接的な空洞の原因ではないと推察される。

図-3 護岸の損傷箇所

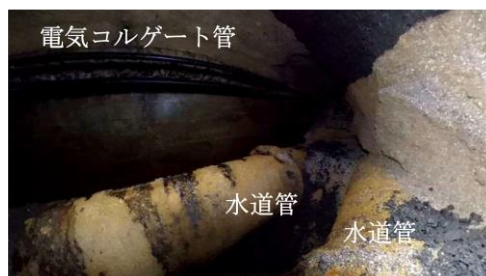
図-4 空洞内の様子

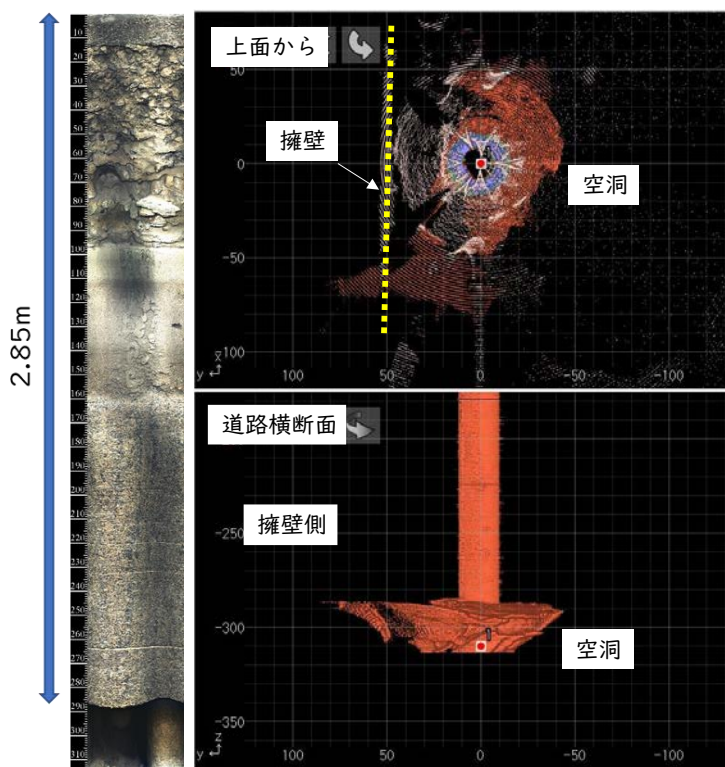
図-5 削孔調査結果②

次に、図-5 に同じく海岸護岸沿いの国道において発見された陥没危険度評価判定外の削孔調査結果を示す。空洞の発生深度は2.85m、空洞厚は0.3mであり、概略の広がりは一現段階では不明である。

全地球カメラの撮影結果から、舗装（アスコン）及び路盤（碎石）、砂、花崗岩の地盤下の深い位置に空洞が存在することが確認できる。レーザースキャナの測定結果から、削孔調査位置から扇型に空洞が擁壁の方向に向かって発達しており、特に図の下左側に向かっての空洞の発達が著しいことが分かる。また、道路横断面からの表示でも同様のことが確認出来るとともに、花崗岩の地盤に沿って横断方向に空洞が発達していることが伺える。

なお、現地では明確な海岸護岸の損傷が確認されなかったことから、土砂流出の経路は不明である。なお、現地の埋設物も、空洞発生箇所には存在しない。今後、追加の調査・観測を実施し、土砂流出の経路や空洞の発達過程を確認する予定である。
